Nr zlecenia DEKRA: PKOL(W)/LODZ/17515/26/02/26  
Nr zlecenia/szkody: 21/018470  
Data zlecenia: 26-02-2026

**Dane pojazdu**

Grupa obiektów (Eurotax)	samochody osobowe
Kod EC (Eurotax)	0111404
Producent	FORD
Model	Mondeo Kombi 14-19
Typ/wersja	Mondeo 2.0 TDCi Gold X (Trend)
Rodzaj nadwozia	KOM
Liczba drzwi/liczba miejsc	5/5
Masa własna [kg]	1522
Dopuszczalna masa całkowita [kg]	2330
Rozstaw osi 1/2	2850
Rodzaj silnika	z zapłonem samoczynnym
Układ oczyszczana spalin	DPF
Pojemność silnika [ccm]	1997
Moc silnika [KM/kW]	150/110
Skrzynia biegów	manualna 6-biegowa
Nr rejestracyjny	PO4TU89
VIN	WF0FXXWPCFGD74744
Data 1. rejestracji	30-12-2016
Data nast. bad. techn.	09-04-2026
Rok produkcji	2016 (rok produkcji został zweryfikowany z zewnętrzną bazą danych)
Stan licznika [km]	267 684 (odczytany)
Kolor nadwozia/rodzaj powłoki	srebrny/2-warstwowy metalizowany

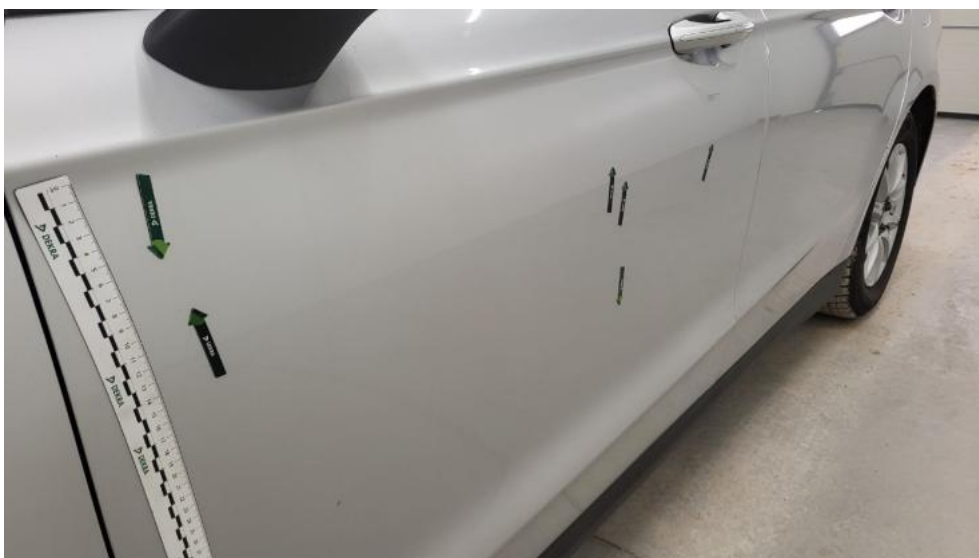
**Fot. 76.**  
Drzwi przed L - zdjęcie pogładowe 1

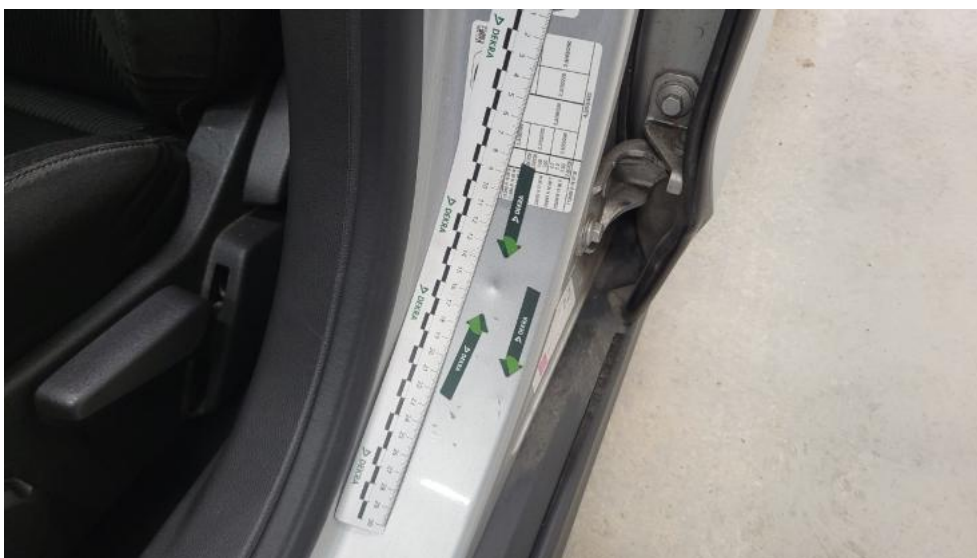
**Fot. 84.**  
Słupek środkowy L - Wgniecenie/odkształcenie 1

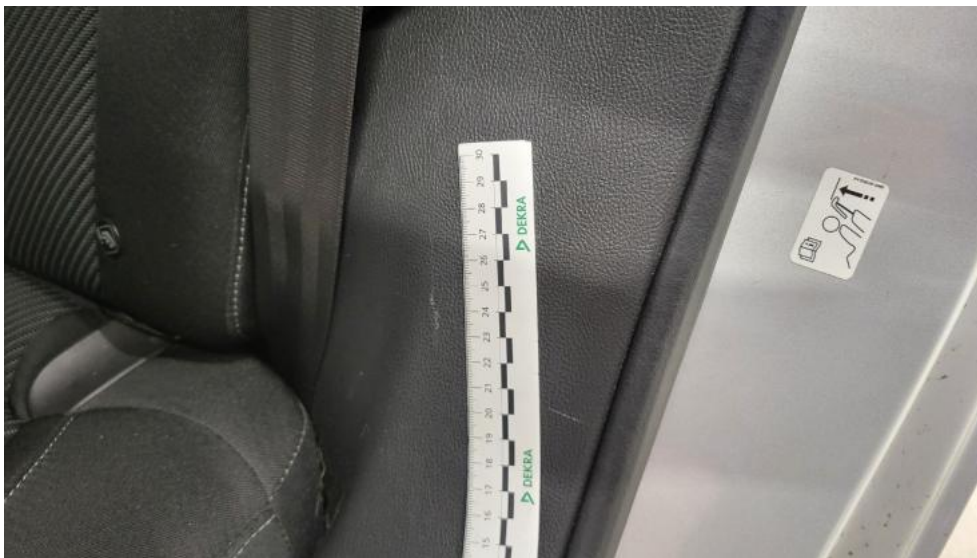
**Fot. 97.**  
Wykładzina(y) słupka tylnego L - Rysa/odprysk 1
