Nr zlecenia DEKRA: PKOL(W)/LODZ/68876/24/09/06
Nr zlecenia/szkody: 23/000906
Data zlecenia: 06-09-2024

Dane pojazdu

Grupa obiektów (Eurotax)	samochody osobowe
Kod EC (Eurotax)	0135841
Producent	AUDI
Model	A6 [C8] 18-23
Typ/wersja	A6 40 TDI mHEV Quattro Sport S tronic
Rodzaj nadwozia	sedan
Liczba drzwi/liczba miejsc	4/5
Masa własna [kg]	1705
Dopuszczalna masa całkowita [kg]	2325
Rozstaw osi 1/2	2924
Rodzaj silnika	z zapłonem samoczynnym
Układ oczyszczania spalin	KSC
Pojemność silnika [ccm]	1968
Moc silnika [KM/kW]	204/150
Skrzynia biegów	automatyczna
Nr rejestracyjny	GA736KE
VIN	WAUZZZF24MN057723
Data 1. rejestracji	20-04-2021
Data nast. bad. techn.	20-04-2026
Rok produkcji	2021 (rok produkcji został zweryfikowany z zewnętrzną bazą danych)
Stan licznika [km]	62 804 (odczytany)
Kolor nadwozia/rodzaj powłoki	beżowy/2-warstwowy metalizowany

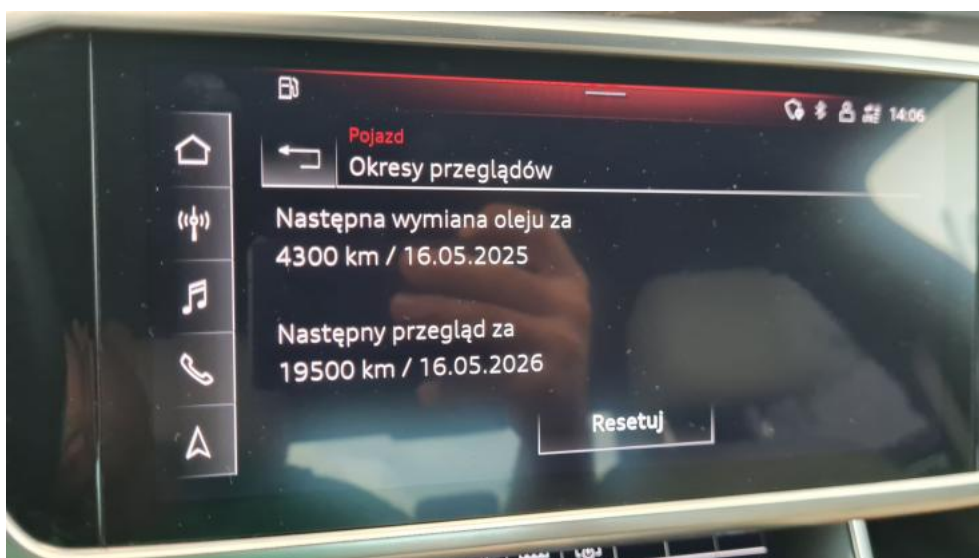
Fot. 34.
Książka serwisowa – ostatni przegląd

Podczas oględzin przedstawiono do wglądu książkę serwisową, a jej nr podano poniżej:
elektroniczna
