Nr zlecenia DEKRA: PKOL(W)/LODZ/37030/25/05/22  
Nr zlecenia/szkody: 23/014456  
Data zlecenia: 22-05-2025

**DEKRA Polska - Centrala**  
02-673 Warszawa, ul. Konstruktorska 12A

| Model | Range Rover 21- |
| Typ/wersja | Range Rover 3.0 P510e PHEV SV |

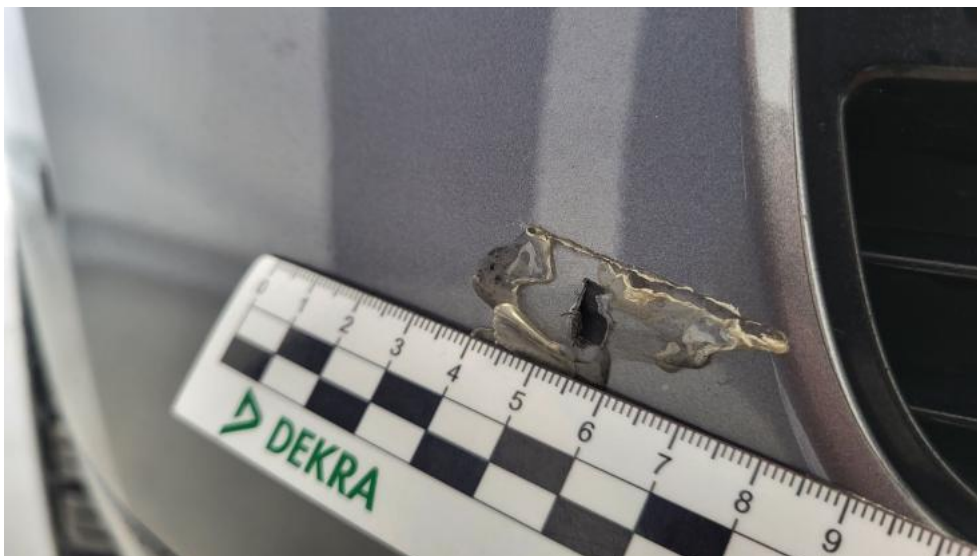
**Fot. 60.**  
Zderzak - Rysa/odprysk 1
