DEKRA's commission No. : PKOL(W)/LODZ/56363/26/06/18  
commission/ damage No. : 25/001221  
Date of commission: 18-06-2026

**Vehicle data**

| Model | ET5 22-24 |
| Type / version | ET5 72kWh Luxury |

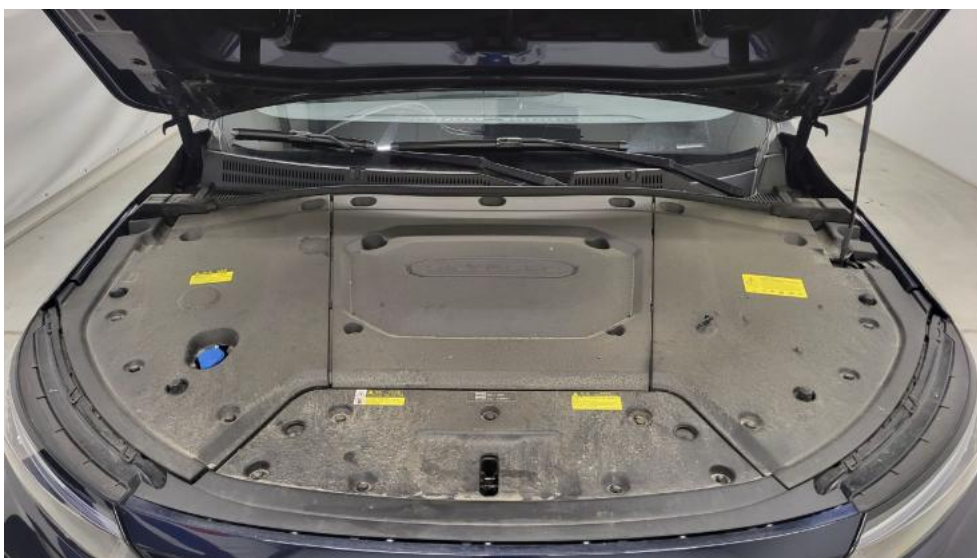
**Photo 20.**  
Komora silnika
