Nr zlecenia DEKRA: PKOL(W)/LODZ/63830/24/08/21  
Nr zlecenia/szkody: 49501  
Data zlecenia: 21-08-2024

**Dane pojazdu**

Grupa obiektów (Eurotax)	dostawcze do 3,5t
Kod EC (Eurotax)	0119248
Producent	CITROEN
Model	Jumper 35 BlueHDi Euro 6 1997ccm - 130KM 3,5t 16-19
Typ/wersja	Jumper 35 BlueHDi L2H2
Rodzaj nadwozia	furgon, wysoki dach
Masa własna [kg]	1925
Dopuszczalna masa całkowita [kg]	3500
Rozstaw osi 1/2	3450
Rodzaj silnika	z zapłonem samoczynnym
Układ oczyszczania spalin	SCE
Pojemność silnika [ccm]	1997
Moc silnika [KM/kW]	130/96
Skrzynia biegów	manualna 6-biegowa
Nr rejestracyjny	DW2EG12
VIN	VF7YC2MFB12K83461
Data 1. rejestracji	10-04-2019
Rok produkcji	2019 (rok produkcji został zweryfikowany z zewnętrzną bazą danych)
Stan licznika [km]	212 480 (odczytany)
Kolor nadwozia/rodzaj powłoki	biały/UNI

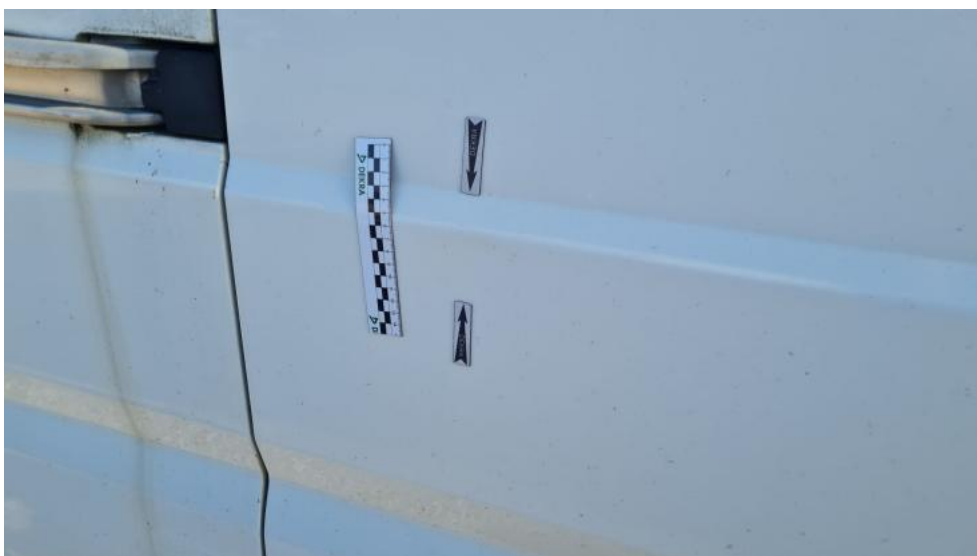
**Fot. 40.**  
Drzwi tylne P - zdjęcie pogładowe 1

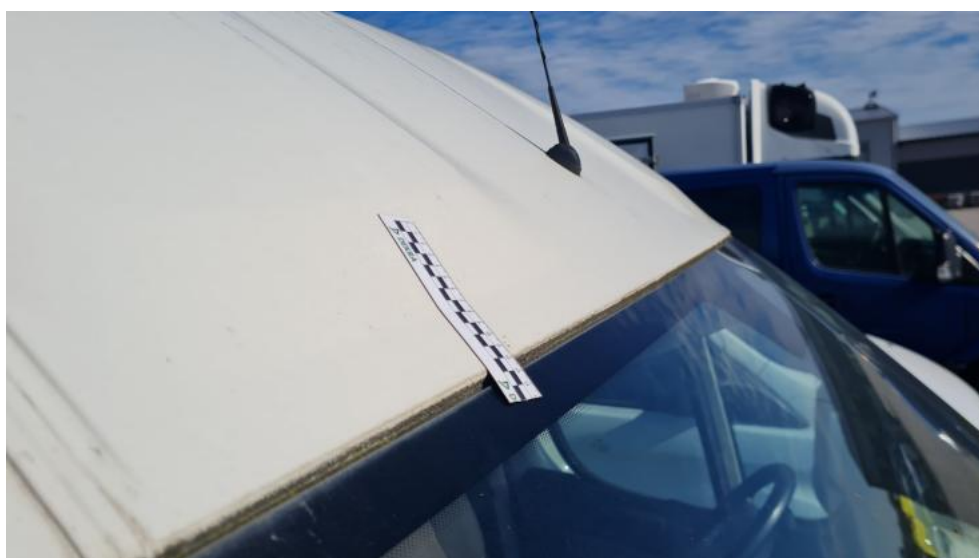
**Fot. 54.**  
Dach - zdjęcie poglądowe 1

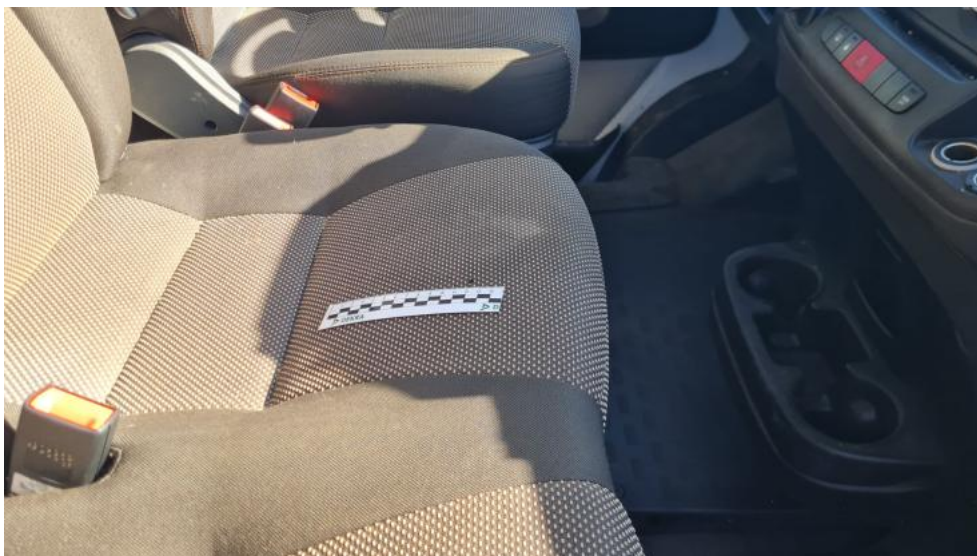
**Fot. 61.**  
Fotel prz. praw. - zdjęcie poglądowe 1

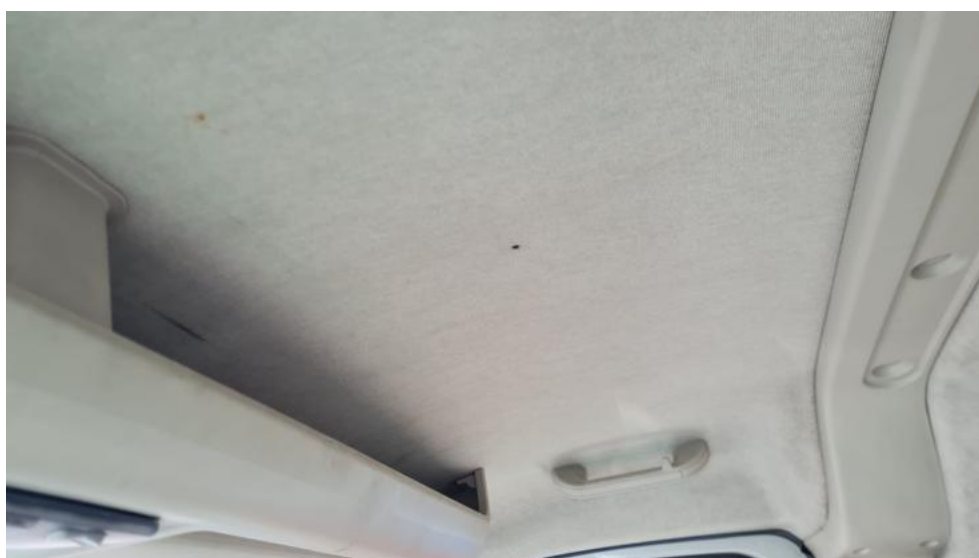
**Fot. 64.**  
Podsufitka - zdjęcie poglądowe 1

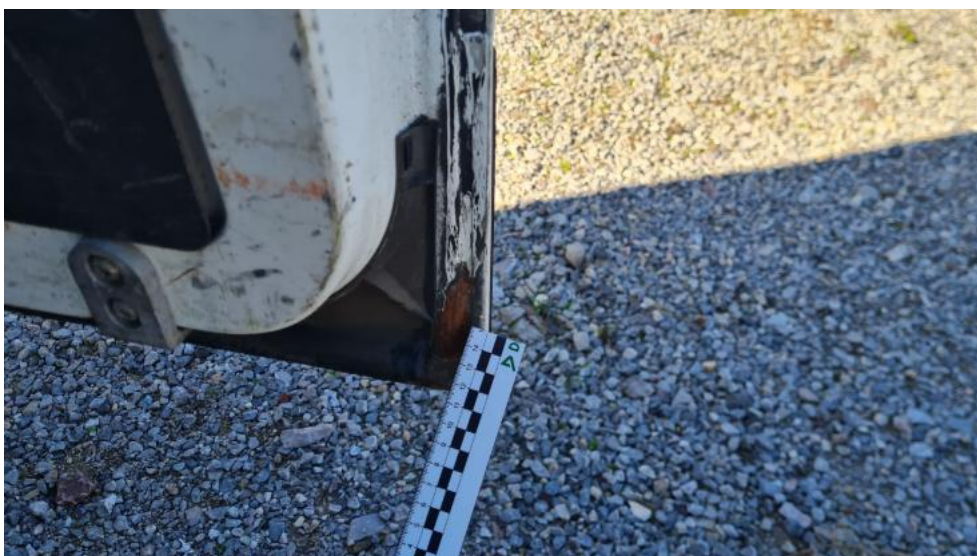
**Fot. 74.**  
Drzwi tyłu prawe - Inne 2
