Nr zlecenia DEKRA: PKOL(W)/LODZ/78323/24/10/09
Nr zlecenia/szkody: 18/023993
Data zlecenia: 09-10-2024

Grupa obiektów (Eurotax)	samochody terenowe
Kod EC (Eurotax)	0110978
Producent	MERCEDES-BENZ
Model	GLE SUV [166] 15-18
Typ/wersja	GLE 250 d 4-Matic
Rodzaj nadwozia	KOM
Liczba drzwi/liczba miejsc	5/5
Masa własna [kg]	2170
Dopuszczalna masa całkowita [kg]	2950
Rozstaw osi 1/2	2915
Rodzaj silnika	z zapłonem samoczynnym
Doładowanie	turbosprężarka z chłodnicą powietrza
Układ oczyszczana spalin	DPF
Norma czystości spalin	EURO 6
Pojemność silnika [ccm]	2143
Moc silnika [KM/kW]	204/150
Skrzynia biegów	automatyczna 9-biegowa
Nr rejestracyjny	PK8003H
VIN	WDC1660041B135353
Data 1. rejestracji	23-08-2018
Data nast. bad. techn.	24-09-2023
Rok produkcji	2018 (rok produkcji został zweryfikowany z zewnętrzną bazą danych)
Stan licznika [km]	241 490 (odczytany)
Kolor nadwozia/rodzaj powłoki	czarny/METALIK

DOKUMENTACJA FOTOGRAFICZNA

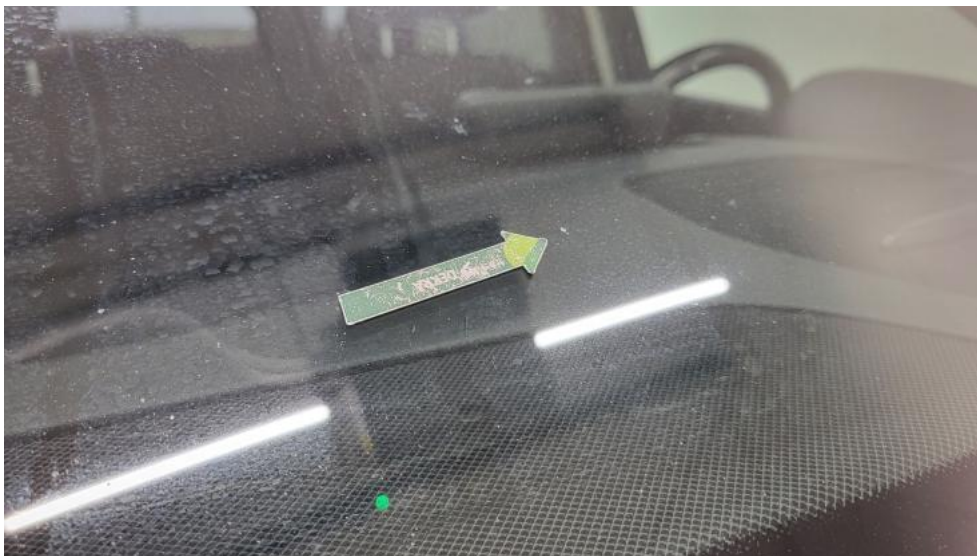
Fot. 49.
Szyba czółowa() - Rysa/odprysk 3

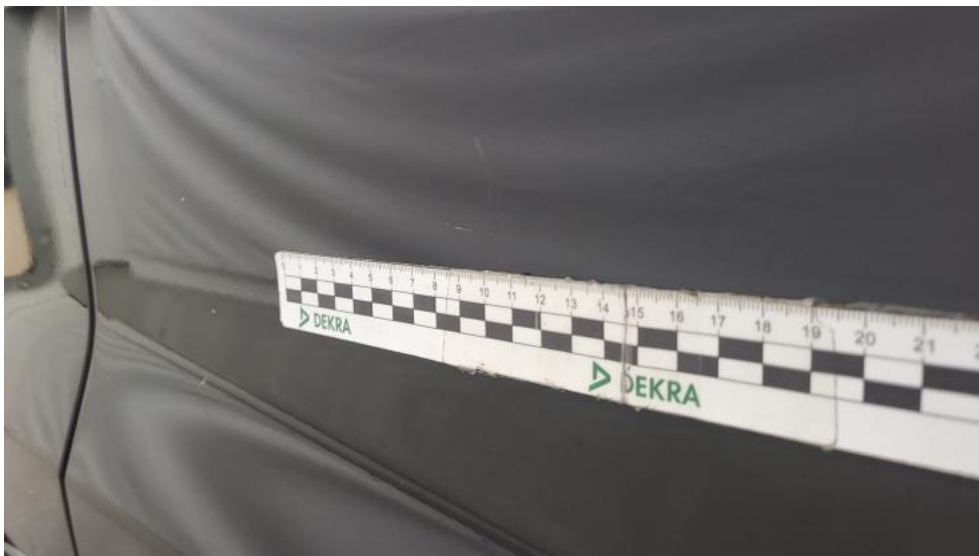
Fot. 59.
Drzwi przednie P - Rysa/odprysk 1

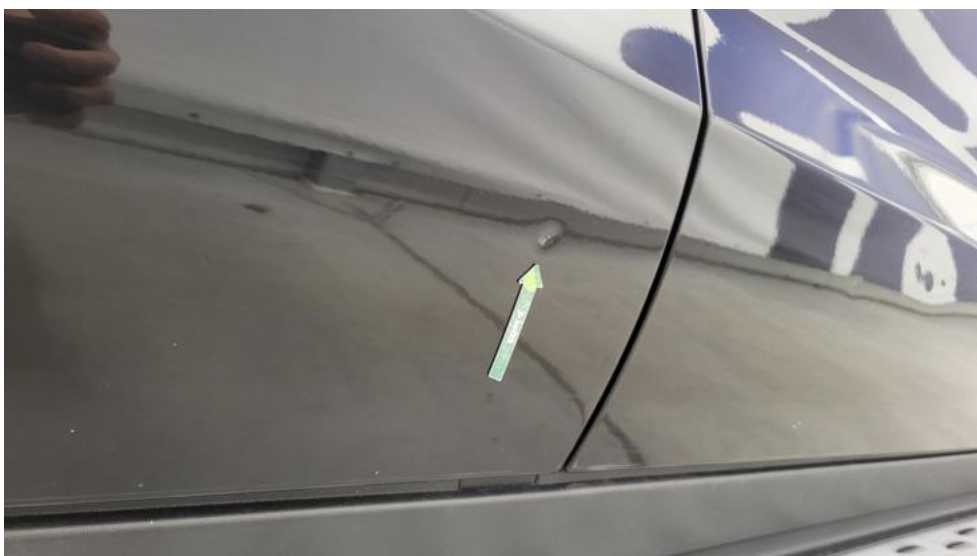
Fot. 64.
Drzwi tylne P - Wgniecenie/odkształcenie 1

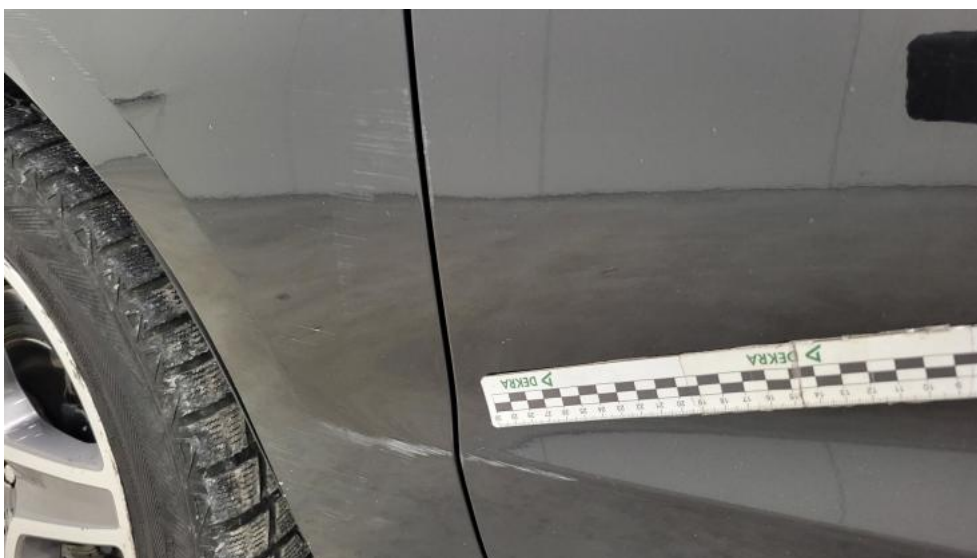
Fot. 78.
Drzwi przed L - Rysa/odprysk 1

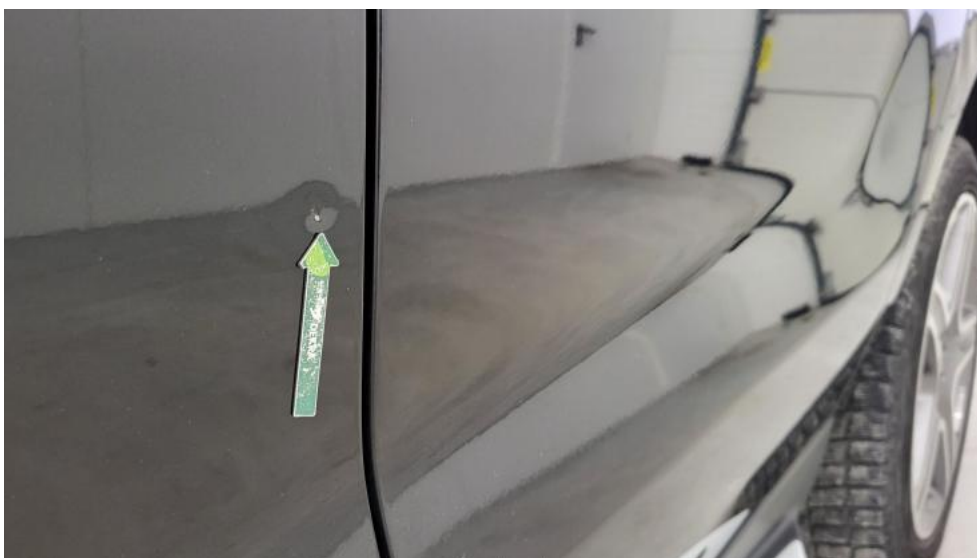
Fot. 80.
Drzwi przed L - Wgniecenie/odkształcenie 1

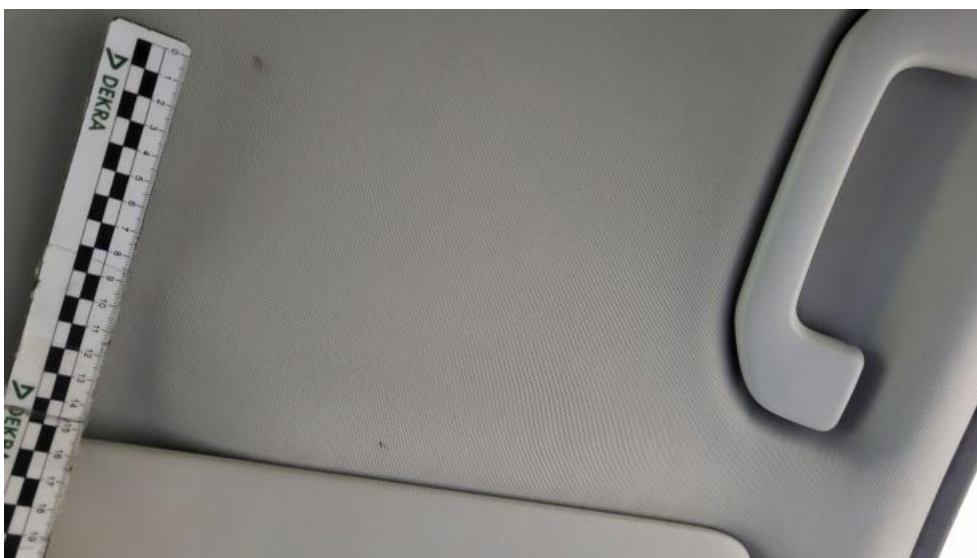
Fot. 94.
Podsufitka - Inne 1
