Nr zlecenia DEKRA: PKOL(W)/LODZ/13260/26/02/18
Nr zlecenia/szkody: 24/001574
Data zlecenia: 18-02-2026

Dane pojazdu

Grupa obiektów (Eurotax)	samochody terenowe
Kod EC (Eurotax)	0159256
Producent	PORSCHE
Model	Cayenne III Coupe 23-
Typ/wersja	Cayenne Coupe E-Hybrid PHEV
Rodzaj nadwozia	KOM
Liczba drzwi/liczba miejsc	5/5
Masa własna [kg]	2550
Dopuszczalna masa całkowita [kg]	3110
Rozstaw osi 1/2	2895
Rodzaj silnika	z zapłonem iskrowym
Układ oczyszczana spalin	katalizator trójdrożny
Pojemność silnika [ccm]	2995
Moc silnika [KM/kW]	304/224
Skrzynia biegów	automatyczna
Nr rejestracyjny	FG6642R
VIN	WP1ZZZ9Y7RDA65541
Data 1. rejestracji	16-05-2024
Data nast. bad. techn.	16-05-2027
Rok produkcji	2024 (rok produkcji został zweryfikowany z zewnętrzną bazą danych)
Stan licznika [km]	50 930 (odczytany)
Kolor nadwozia/rodzaj powłoki	beżowy/UNI

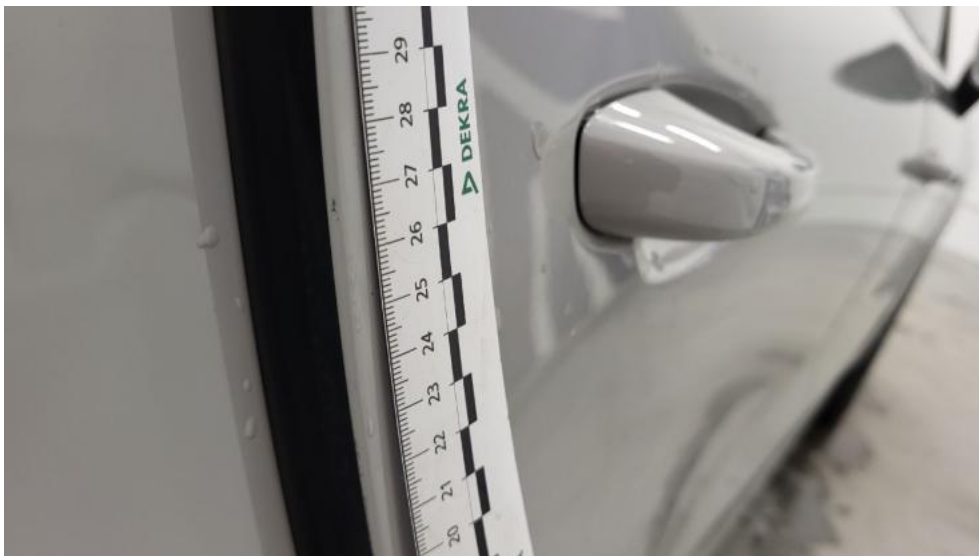
Fot. 59.
Drzwi tylne P - Rysa/odprysk 1
