Nr zlecenia DEKRA: PKOL(W)/LODZ/27291/26/03/26
Nr zlecenia/szkody: 21/043574
Data zlecenia: 26-03-2026

Dane pojazdu

Grupa obiektów (Eurotax)	samochody osobowe
Kod EC (Eurotax)	0119197
Producent	MERCEDES-BENZ
Model	CLA [C 117] 16-19
Typ/wersja	CLA 200 7G-DCT AMG Line
Rodzaj nadwozia	sedan
Liczba drzwi/liczba miejsc	4/5
Masa własna [kg]	1395
Dopuszczalna masa całkowita [kg]	1920
Rozstaw osi 1/2	2699
Rodzaj silnika	z zapłonem iskrowym
Układ oczyszczana spalin	katalizator trójdrożny
Pojemność silnika [ccm]	1595
Moc silnika [KM/kW]	156/115
Skrzynia biegów	automatyczna
Nr rejestracyjny	DW8Y699
VIN	WDD1173431N711716
Data 1. rejestracji	28-08-2018
Data nast. bad. techn.	30-08-2026
Rok produkcji	2018 (rok produkcji został zweryfikowany z zewnętrzną bazą danych)
Stan licznika [km]	158 189 (odczytany)
Kolor nadwozia/rodzaj powłoki	czarny/2-warstwowy metalizowany

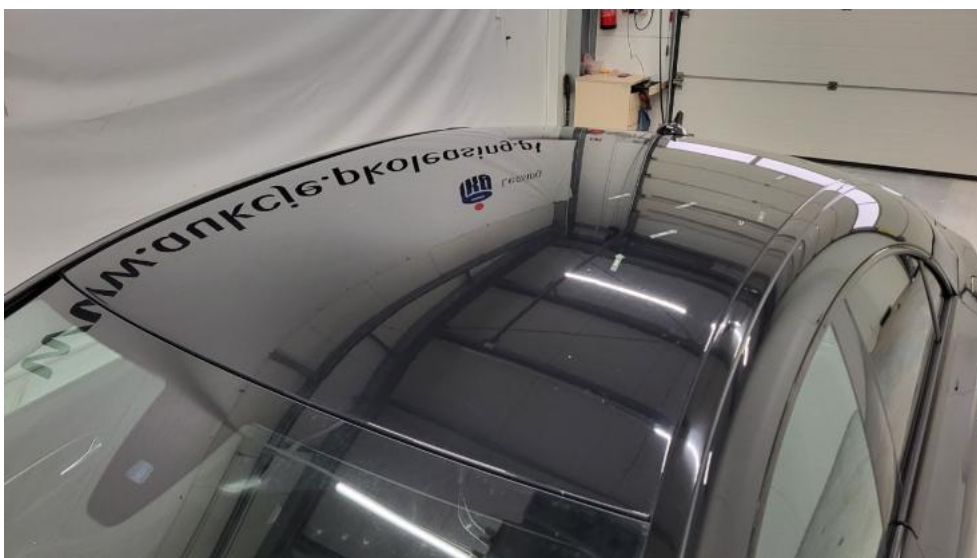
Fot. 58.
Dach - zdjęcie poglądowe 1
