DEKRA's commission No. : PKOL(W)/LODZ/81293/26/08/31  
commission/ damage No. : 22/023950  
Date of commission: 31-08-2026

**DEKRA Poland - Headquarters**  
02-673 Warszawa, ul. Konstruktorska 12A

| Manufacturer | VOLVO |
| Type / version | XC90 D5 AWD Inscription 7os |

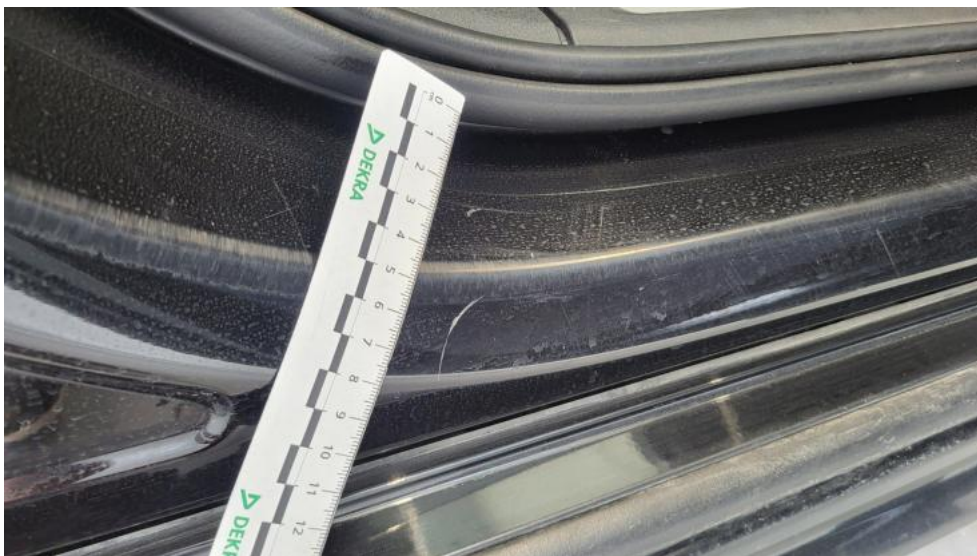
**Photo 71.**  
Próg P - Rysa/odprysk 1

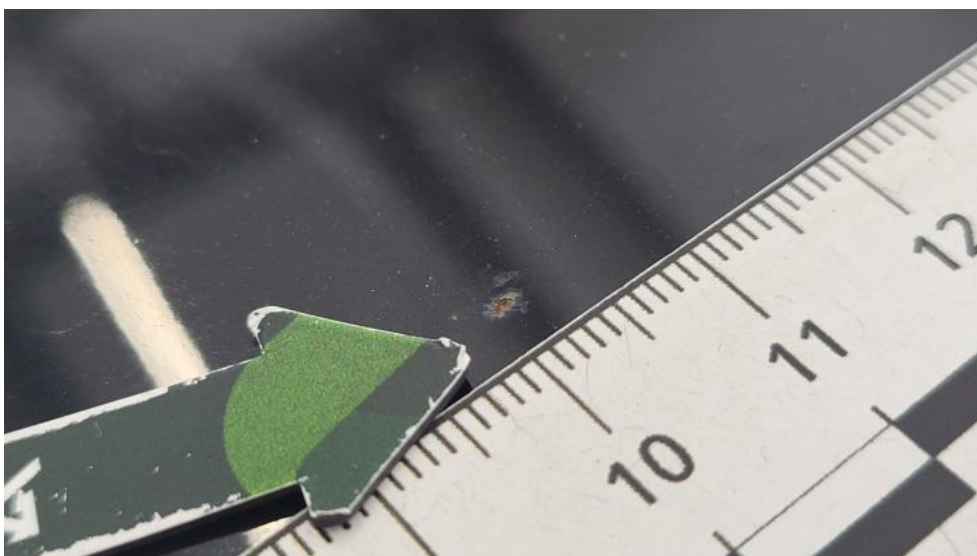
**Photo 96.**  
Dach - Inne 2

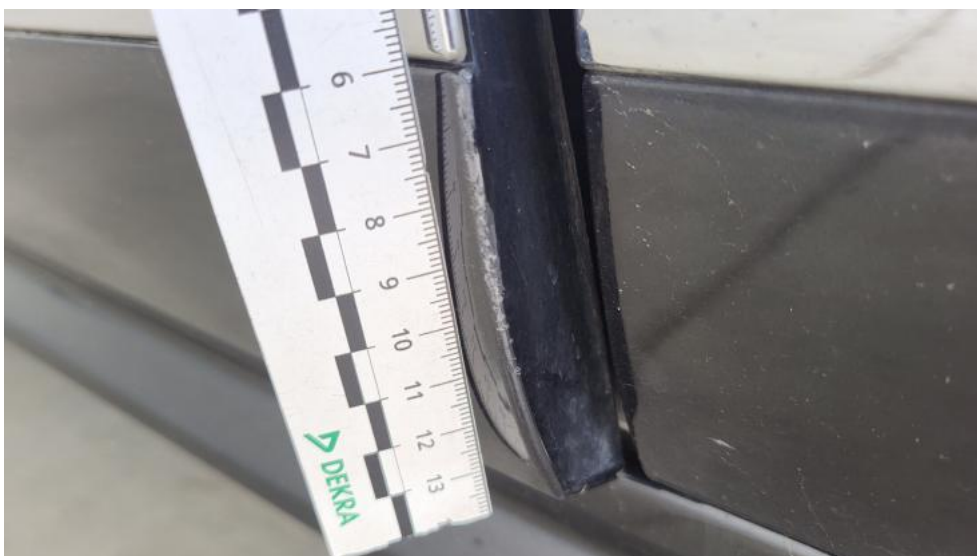
**Photo 112.**  
Listwa drzwi przednich L - Rysa/odprysk 1

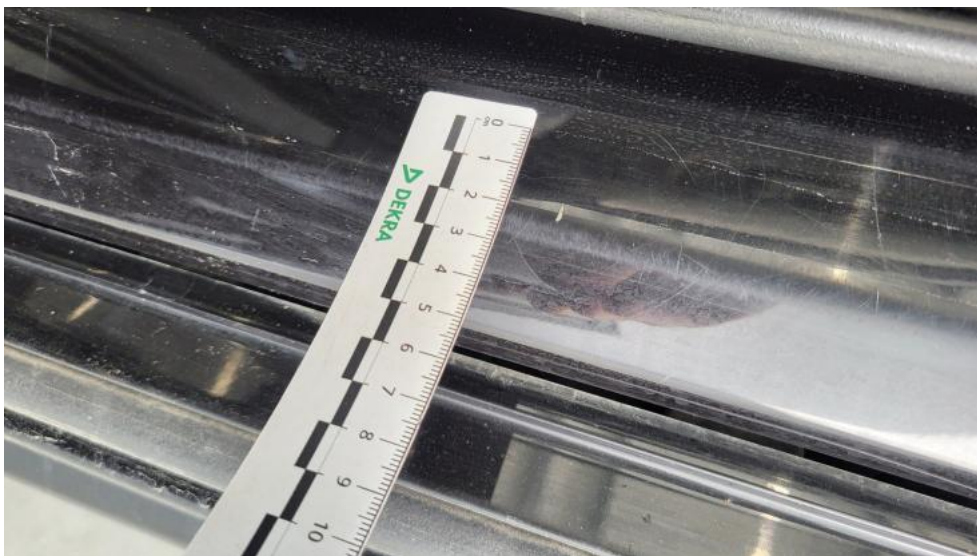
**Photo 113.**  
Próg L - Rysa/odprysk 1

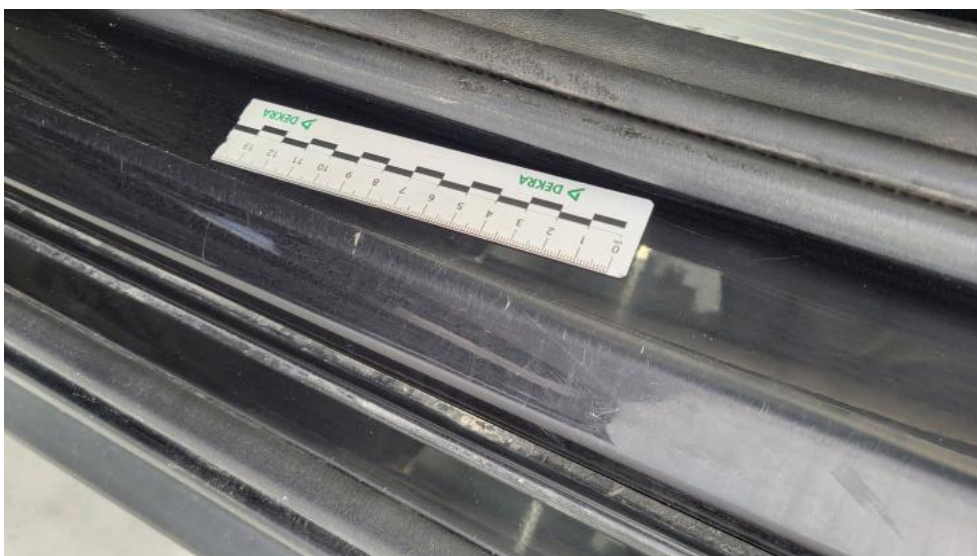
**Photo 114.**  
Próg L - Rysa/odprysk 2

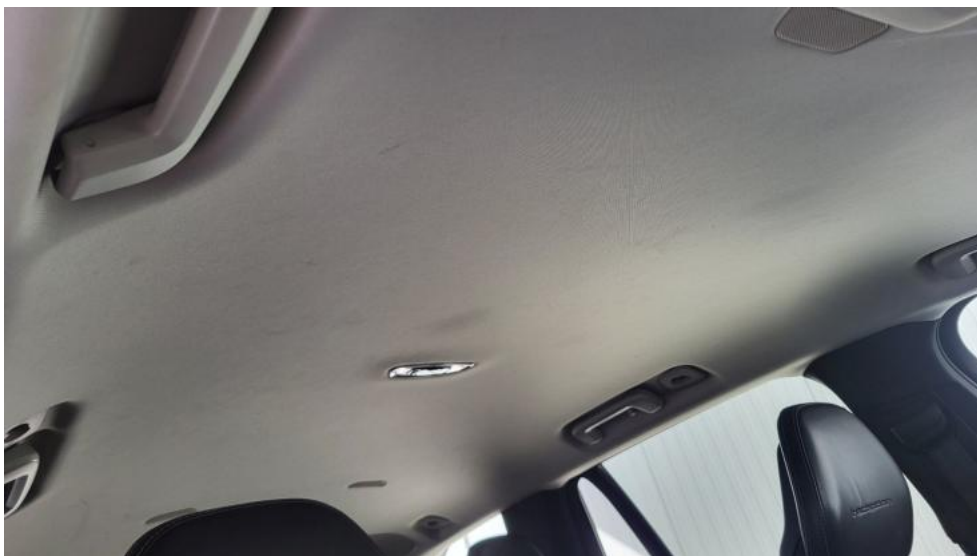
**Photo 133.**

Podsufitka - Inne 1
