Nr zlecenia DEKRA: PKOL(W)/LODZ/87502/26/09/17  
Nr zlecenia/szkody: 26/001424  
Data zlecenia: 17-09-2026

| Producent | VOLVO |
| Typ/wersja | XC90 B5 D AWD Core 7os aut |
| Nr rejestracyjny | WI963RM |

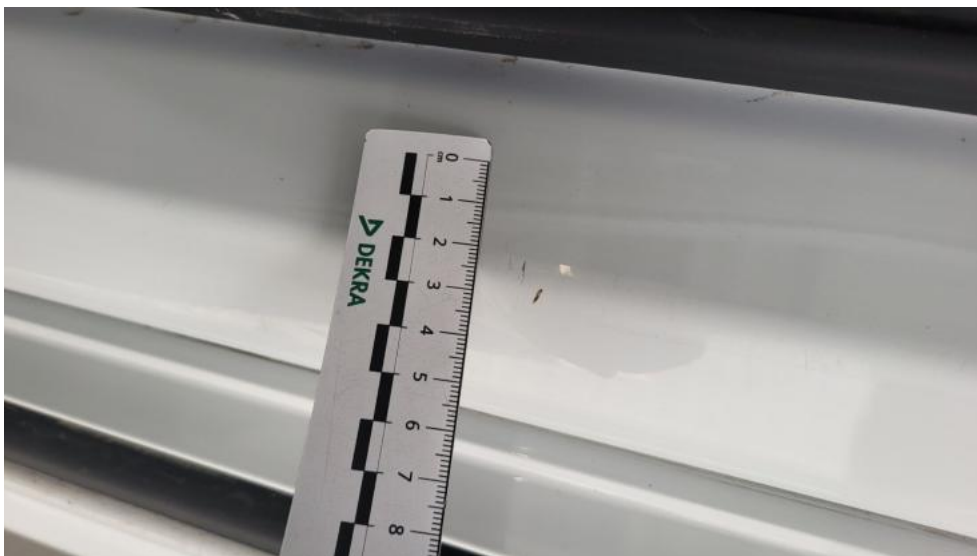
**Fot. 81.**  
Próg L - Rysa/odprysk 1

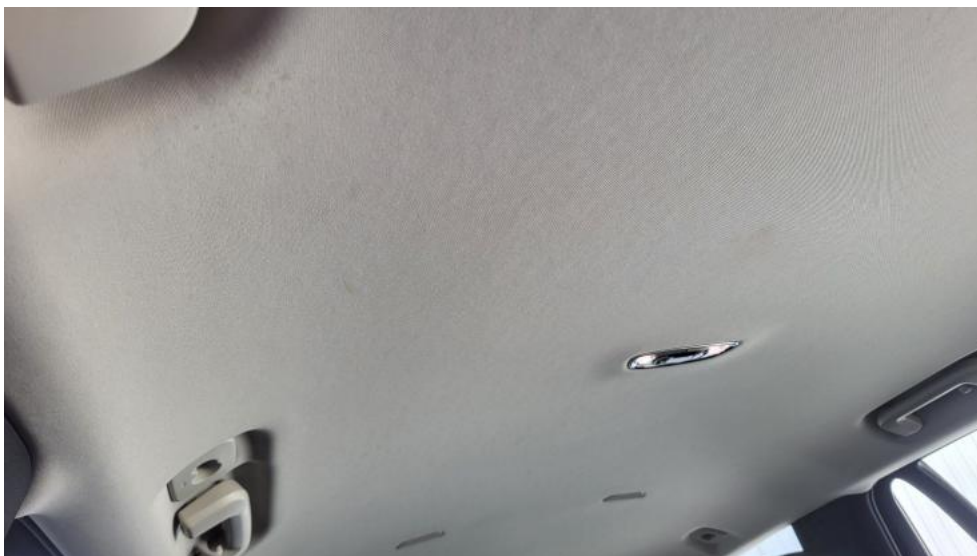
**Fot. 97.**  
Podsufitka - Inne 1
