Nr zlecenia DEKRA: PKOL(W)/LODZ/92962/25/11/28  
Nr zlecenia/szkody: 20/052733  
Data zlecenia: 28-11-2025

| Producent | FORD |
| Model | Focus Kombi 18-21 |
| Nr rejestracyjny | WZ465CC |

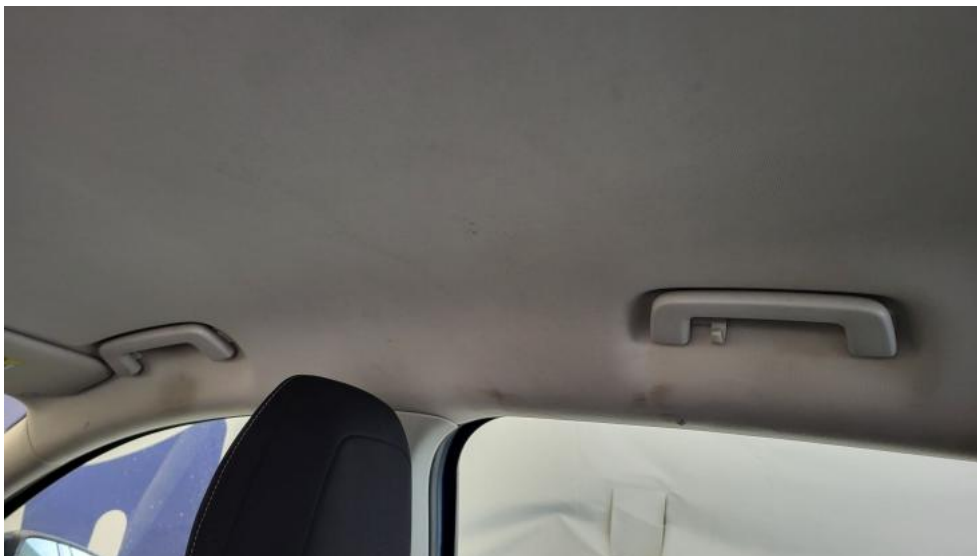
**Fot. 74.**

Podsufitka - Inne 1
