Nr zlecenia DEKRA: PKOL(W)/LODZ/74678/25/10/01  
Nr zlecenia/szkody: 20/024475  
Data zlecenia: 01-10-2025

| Producent | MERCEDES-BENZ |
| Model | AMG GT 18-21 |
| VIN | WDD2906591A015680 |

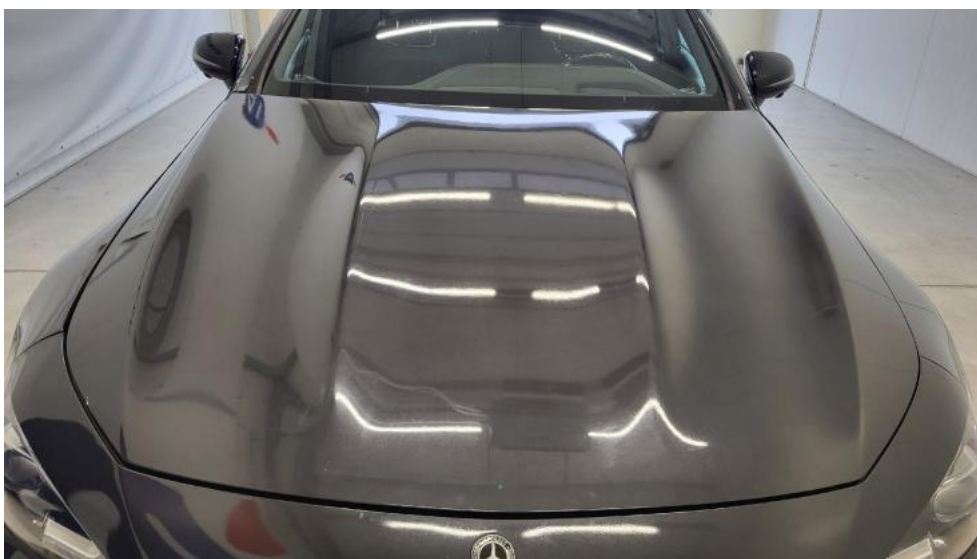
Brak aktualnych badań technicznych. Braki półki bagażnika. Informacja sprawdzić okładziny hamulcowe. Rysy na samochodzie. Widoczne wady lakiernicze. Brak możliwości otworzenia pokrywy silnika. Uszkodzona tabliczka znamionowa wycena hipotetyczna do momentu uzupełnienia tabliczki.

**Fot. 21.**  
Komora silnika
