Nr zlecenia DEKRA: PKOL(W)/LODZ/76990/25/10/08  
Nr zlecenia/szkody: 22/K00181  
Data zlecenia: 08-10-2025

| Producent | SKODA |
| Typ/wersja | Kamiq 1.5 TSI Style |
| Nr rejestracyjny | WZ112FL |

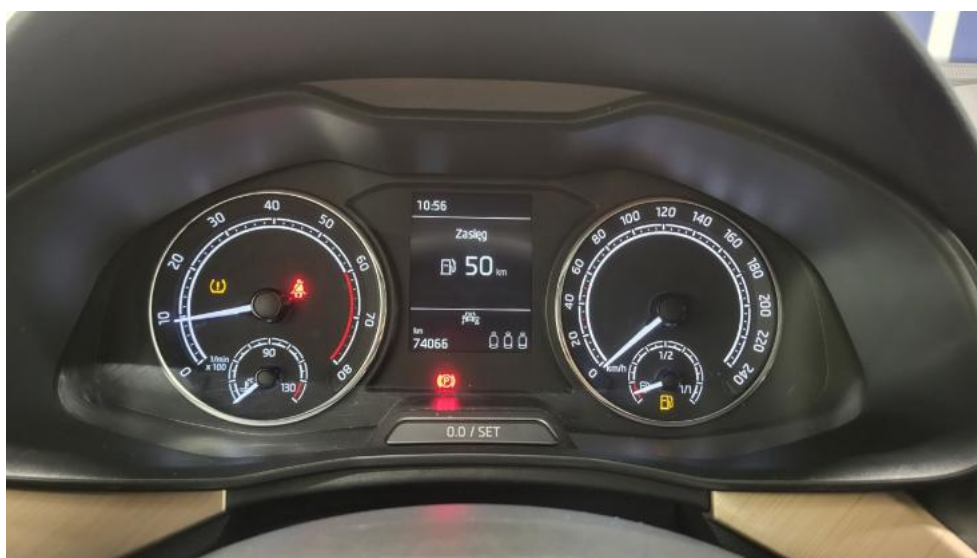
Rysy na samochodzie. Aktywna kontrolka ciśnienia w kołach. Wymagana wymiana oleju i przegląd od 8200km. W CEPIK informacja o szkodzie istotnej - uszkodzenie elementów układu kierowniczego, uszkodzenie elementów układu nośnego

**Fot. 24.**  
Zestaw wskaźników - przebieg

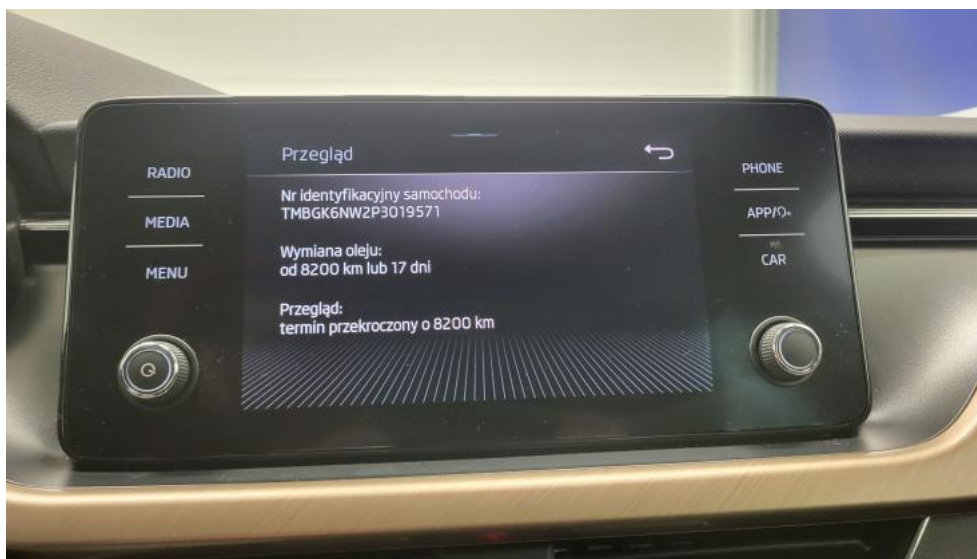
**Fot. 35.**

Książka serwisowa – ostatni przegląd
