Nr zlecenia DEKRA: PKOL(W)/LODZ/87915/26/09/18  
Nr zlecenia/szkody: 19/035160  
Data zlecenia: 18-09-2026

**DEKRA Polska - Centrala**  
02-673 Warszawa, ul. Konstruktorska 12A

| Producent | MITSUBISHI |
| Typ/wersja | Outlander 2.0 Intense Comfort 4WD CVT |

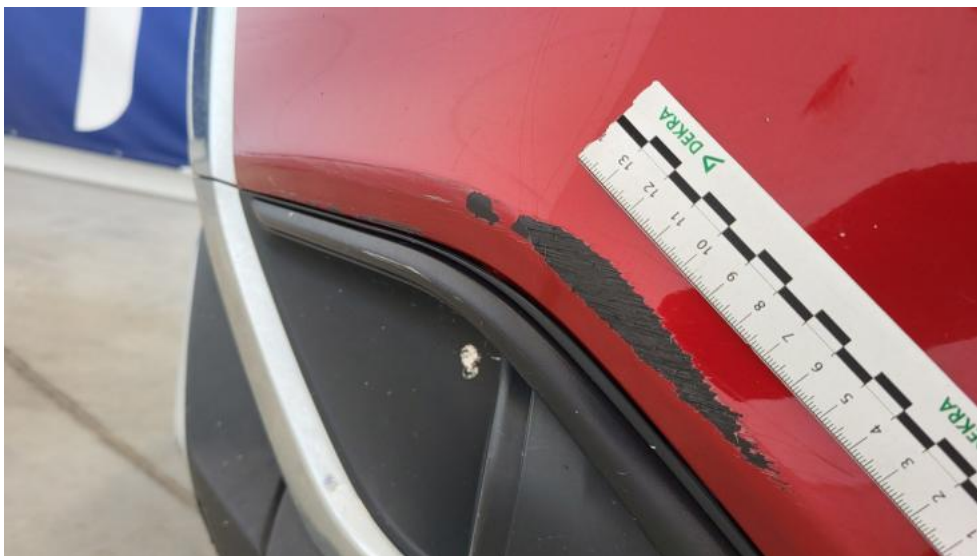
**Fot. 55.**  
Zderzak przedni cz L - Rysa/odprysk 2

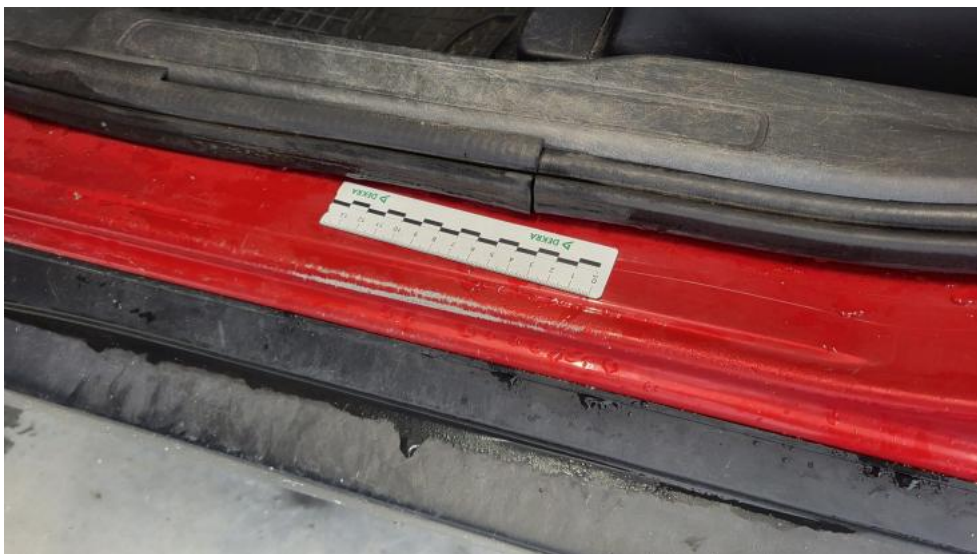
**Fot. 117.**  
Próg L - Rysa/odprysk 2
