Nr zlecenia DEKRA: PKOL(W)/LODZ/23499/26/03/17
Nr zlecenia/szkody: 23/006017
Data zlecenia: 17-03-2026

Grupa obiektów (Eurotax)	samochody osobowe
Kod EC (Eurotax)	0155684
Producent	RENAULT
Model	Clio V 19-23
Typ/wersja	Clio 1.0 TCe Equilibre LPG
Rodzaj nadwozia	hatchback
Liczba drzwi/liczba miejsc	5/5
Masa własna [kg]	1157
Dopuszczalna masa całkowita [kg]	1629
Rozstaw osi 1/2	2583
Rodzaj silnika	G
Układ oczyszczana spalin	GPF
Pojemność silnika [ccm]	999
Moc silnika [KM/kW]	90/67
Skrzynia biegów	manualna
Nr rejestracyjny	KN0362H
VIN	VF1RJA00470553849
Data 1. rejestracji	15-03-2023
Data nast. bad. techn.	15-03-2024
Rok produkcji	2023 (rok produkcji został zweryfikowany z zewnętrzną bazą danych)
Stan licznika [km]	176 580 (odczytany)
Kolor nadwozia/rodzaj powłoki	biały/UNI

Pomiar grubości powłoki lakierowej poj.

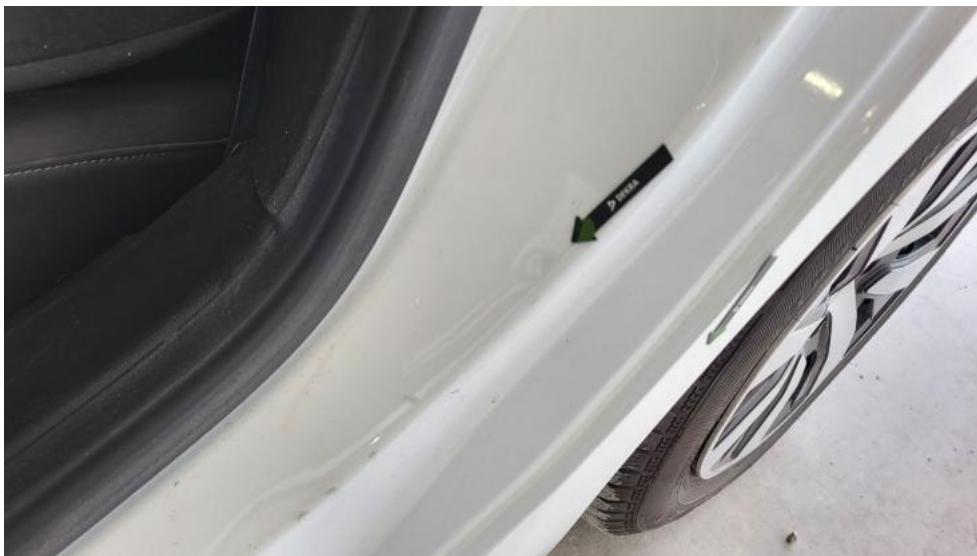
Fot. 67.
Błotnik tylny L / Ściana boczna L - Wgniecenie/odkształcenie 1
