Nr zlecenia DEKRA: PKOL(W)/LODZ/24424/26/03/19  
Nr zlecenia/szkody: 23/037329  
Data zlecenia: 19-03-2026

**DEKRA Polska - Centrala**  
02-673 Warszawa, ul. Konstruktorska 12A

**Dane pojazdu**

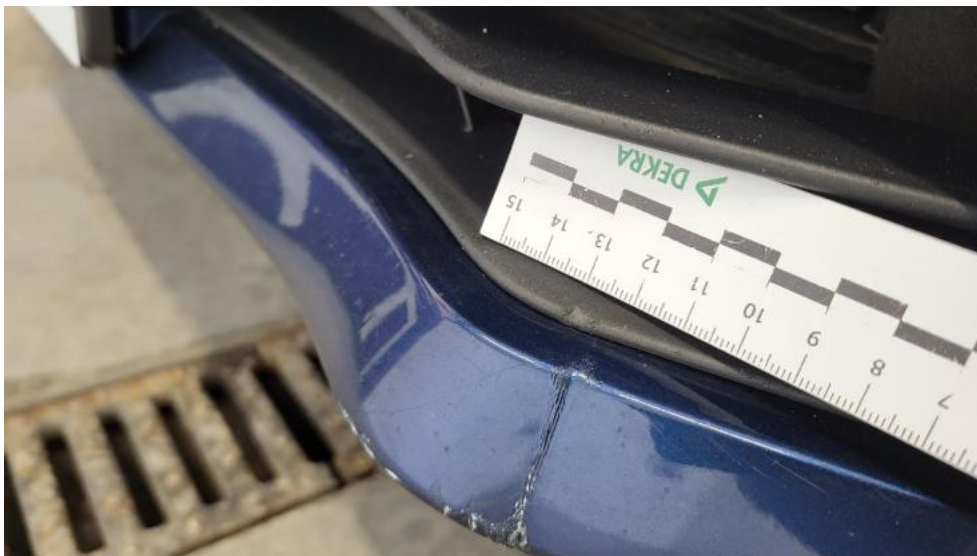
**Fot. 41.**  
Kratka zderzaka prz. - Rysa/odprysk 1
