DEKRA's commission No. : PKOL(W)/LODZ/78323/24/10/09
 commission/ damage No. : 18/023993
 Date of commission: 09-10-2024

PKO Leasing SA
 Świętokrzyska 36
 00-116 Warszawa

Group of objects (Eurotax)	jeeps
EC code (Eurotax)	0110978
Manufacturer	MERCEDES-BENZ
Model	GLE SUV [166] 15-18
Type / version	GLE 250 d 4-Matic
Body type	KOM
Number of doors / seats	5/5
Curb weight [kg]	2170
Gross vehicle weight [kg]	2950
Wheelbase 1/2	2915
Engine type	Automatic ignition
Supercompression	turbocompressor with intercooler
Pollution reduction system	DPF
Emission standard	EURO 6
Engine capacity [ccm]	2143
Engine Power [hp/kW]	204/150
Gearbox	automatic 9- gear
Registration /record No.	PK8003H
VIN / serial number	WDC1660041B135353
Date of first registration	23-08-2018
Date of next. tech. test	24-09-2023
Year of manufacture	2018 (year has been verified with the manufacturer's base)
Readout [km]	241 490 (read)
Body color / type of coating	black/METALIK

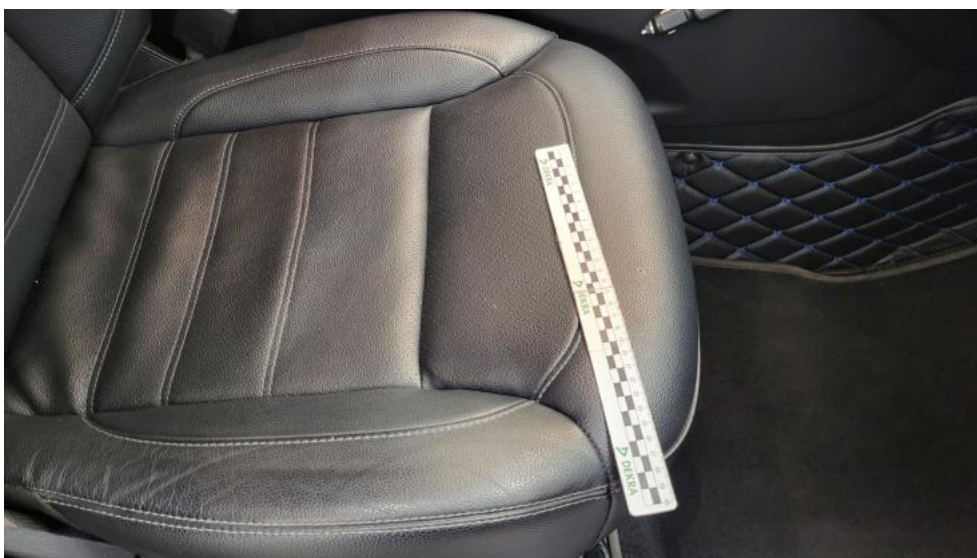
Photo 90.
Fotel prz. praw. - zdjęcie pogładowe 1
