Nr zlecenia DEKRA: PKOL(W)/LODZ/19291/25/03/17
Nr zlecenia/szkody: FUTURA
Data zlecenia: 17-03-2025

Grupa obiektów (Eurotax)	samochody osobowe
Kod EC (Eurotax)	0138282
Producent	VOLKSWAGEN
Model	Passat [B8] 19-22
Typ/wersja	Passat 2.0 TSI 4Mot. Elegance DSG
Rodzaj nadwozia	sedan
Liczba drzwi/liczba miejsc	4/5
Masa własna [kg]	1669
Dopuszczalna masa całkowita [kg]	2200
Rozstaw osi 1/2	2786
Rodzaj silnika	z zapłonem iskrowym
Układ oczyszczana spalin	GPF
Pojemność silnika [ccm]	1984
Moc silnika [KM/kW]	272/200
Skrzynia biegów	automatyczna
Nr rejestracyjny	WD8886N
VIN	WVWZZZ3CZME012421
Data 1. rejestracji	13-10-2020
Data nast. bad. techn.	13-10-2025
Rok produkcji	2020 (rok produkcji został zweryfikowany z zewnętrzną bazą danych)
Stan licznika [km]	194 521 (odczytany)
Kolor nadwozia/rodzaj powłoki	czarny/2-warstwowy metalizowany

Pomiar grubości powłoki lakierowej poj.

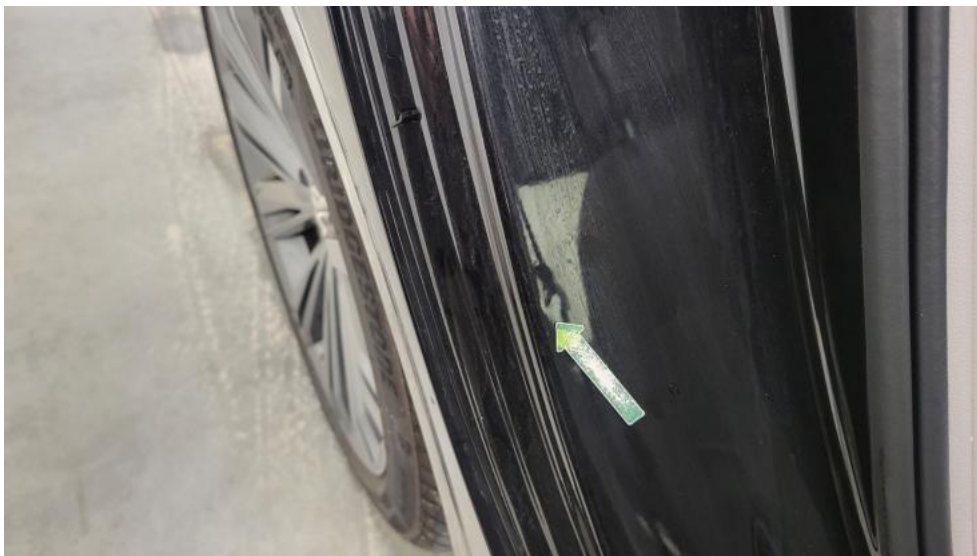
Fot. 53.
Błotnik tylny P / Ściana boczna P - Wgniecenie/odkształcenie 1

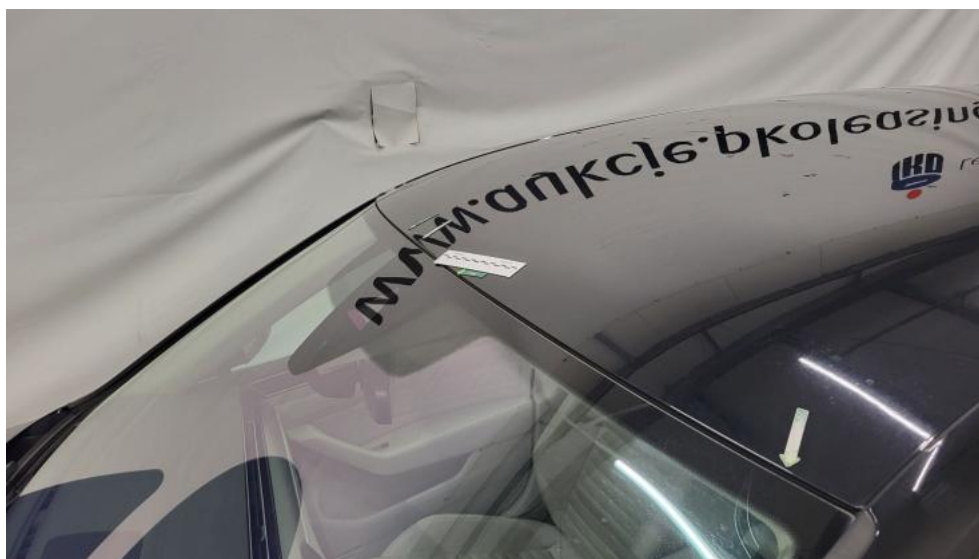
Fot. 59.
Dach - zdjęcie poglądowe 1
