Nr zlecenia DEKRA: PKOL(W)/LODZ/82237/24/10/23
Nr zlecenia/szkody: B/O/WR/2018/08/0014
Data zlecenia: 23-10-2024

Grupa obiektów (Eurotax)	samochody terenowe
Kod EC (Eurotax)	0103316
Producent	BMW
Model	X5 [F15/F85] 13-18
Typ/wersja	X5 xDrive40d
Rodzaj nadwozia	KOM
Liczba drzwi/liczba miejsc	5/5
Masa własna [kg]	2110
Dopuszczalna masa całkowita [kg]	2865
Rozstaw osi 1/2	2933
Rodzaj silnika	z zapłonem samoczynnym
Układ oczyszczana spalin	DPF
Pojemność silnika [ccm]	2993
Moc silnika [KM/kW]	313/230
Skrzynia biegów	automatyczna 8-biegowa
Nr rejestracyjny	DSWJH87
VIN	WBAKS610200N68039
Data 1. rejestracji	17-03-2017
Data nast. bad. techn.	15-03-2025
Rok produkcji	2017 (rok produkcji został zweryfikowany z zewnętrzną bazą danych)
Stan licznika [km]	220 608 (odczytany)
Kolor nadwozia/rodzaj powłoki	czarny/2-warstwowy metalizowany

Pomiar grubości powłoki lakierowej poj.

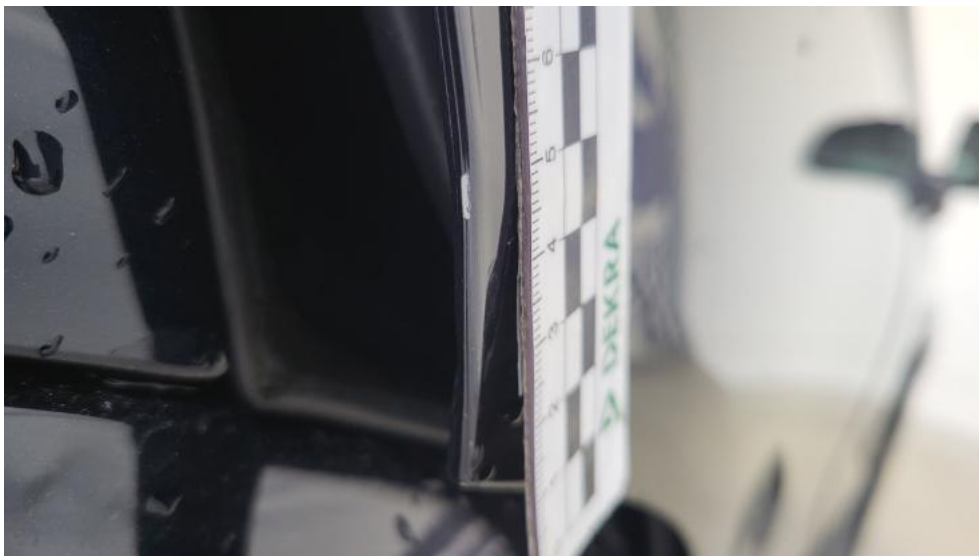
Fot. 55.
Drzwi tylne P - Rysa/odprysk 2

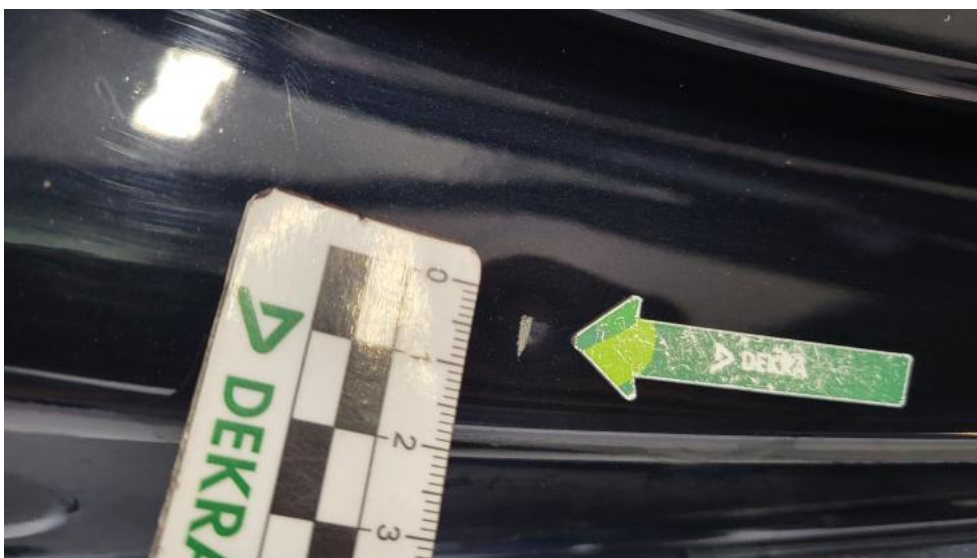
Fot. 58.
Próg P - Rysa/odprysk 1

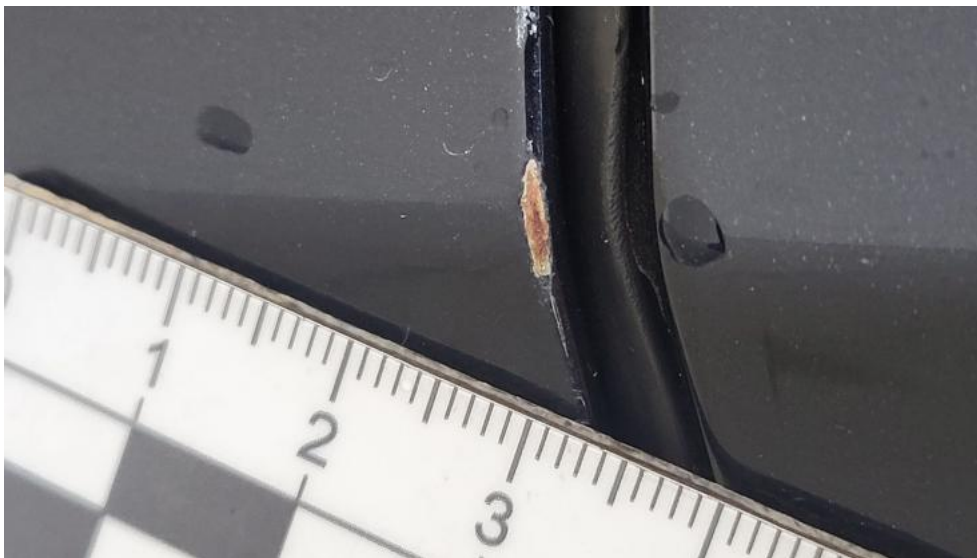
Fot. 73.
Drzwi przed L - Inne 1
