Nr zlecenia DEKRA: PKOL(W)/LODZ/86553/24/11/08  
Nr zlecenia/szkody: PS/E/2341/2016/02/0523  
Data zlecenia: 08-11-2024

**DEKRA Polska - Centrala**  
02-673 Warszawa, ul. Konstruktorska 12A

**Dane pojazdu**

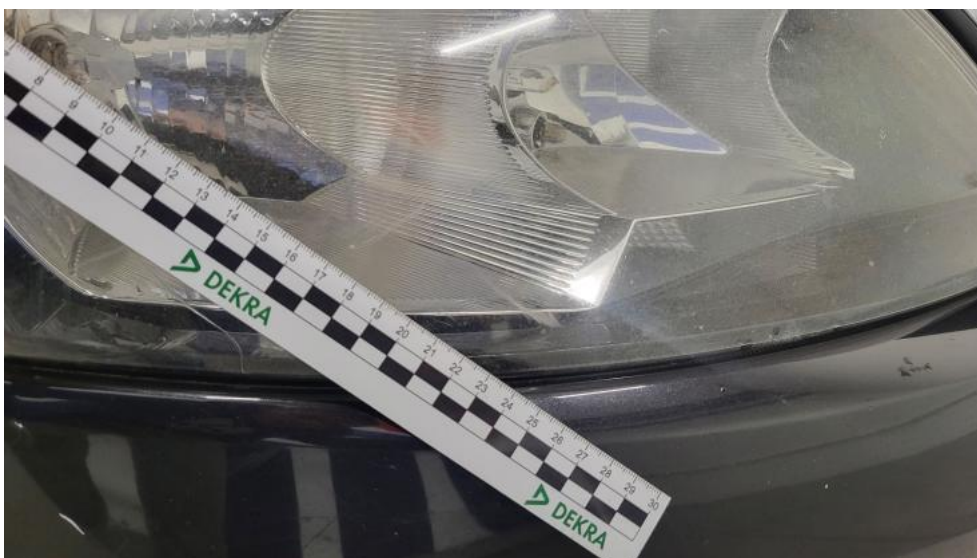
**Fot. 60.**  
Reflektor P - Rysa/odprysk 2

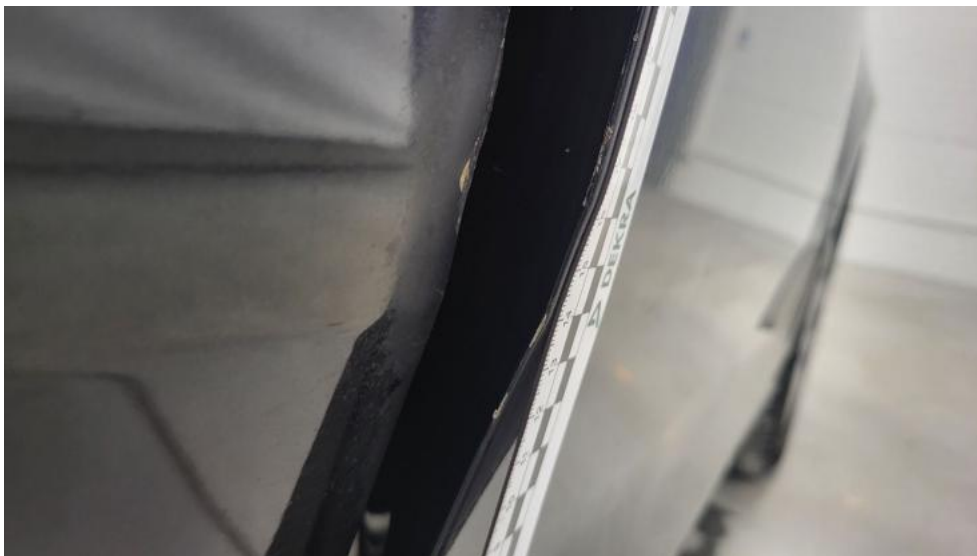
**Fot. 65.**  
Drzwi przednie P() - Rysa/odprysk 3

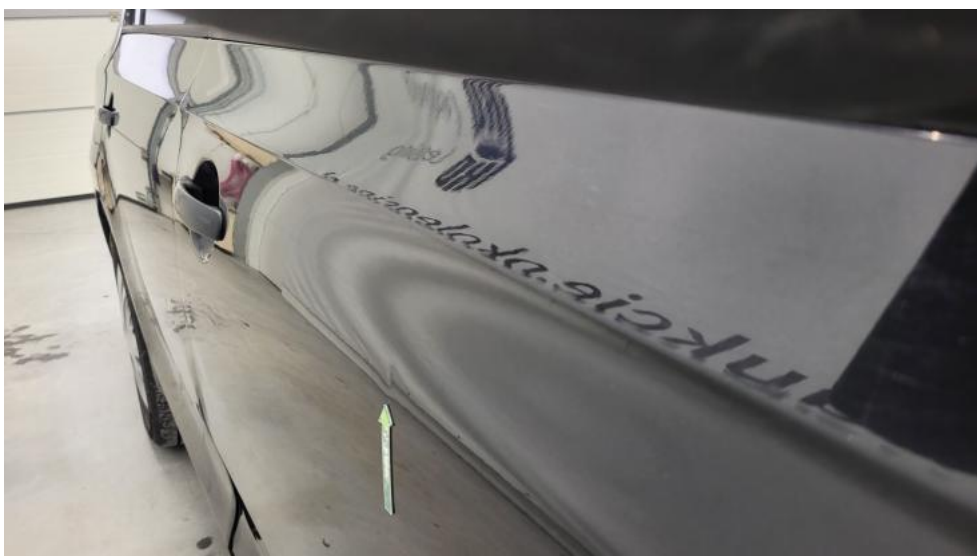
**Fot. 66.**  
Drzwi przednie P - Wgniecenie/odkształcenie 1

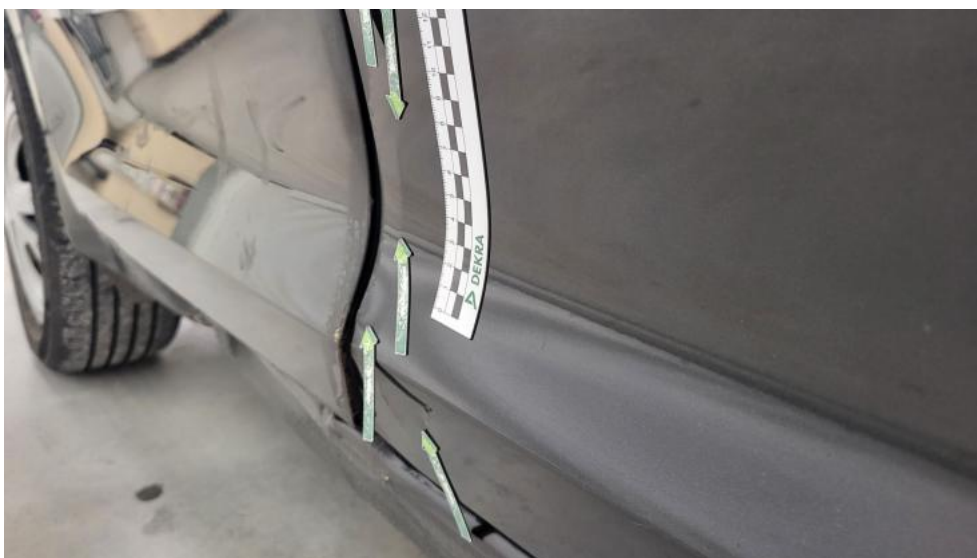
**Fot. 68.**  
Drzwi przednie P() - Wgniecenie/odkształcenie 3

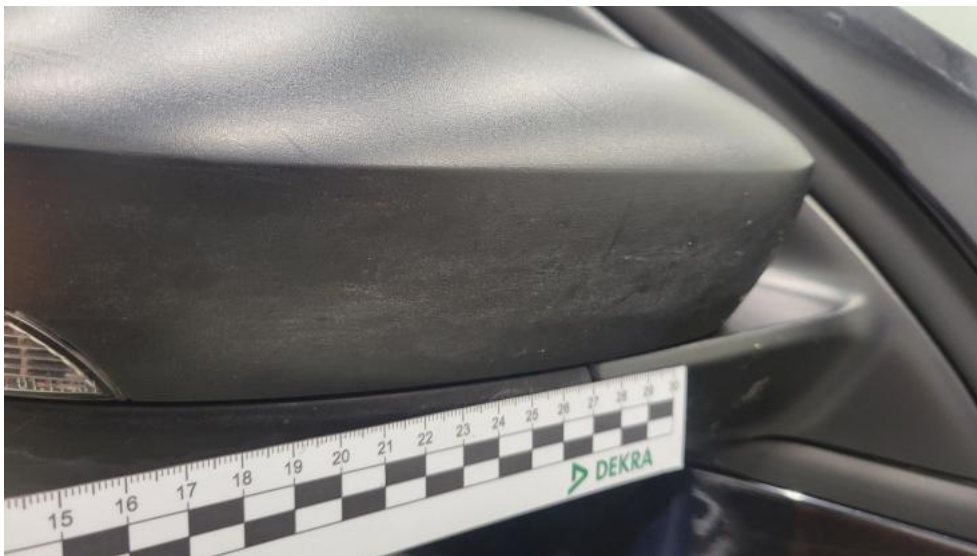
**Fot. 83.**  
Lusterko zew P - Rysa/odprysk 1

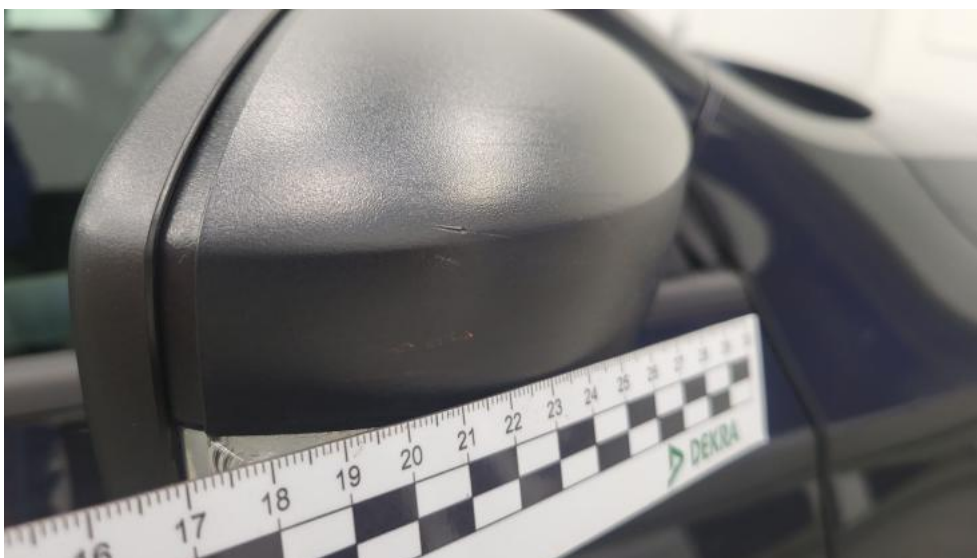
**Fot. 84.**  
Lusterko zew P - Rysa/odprysk 2

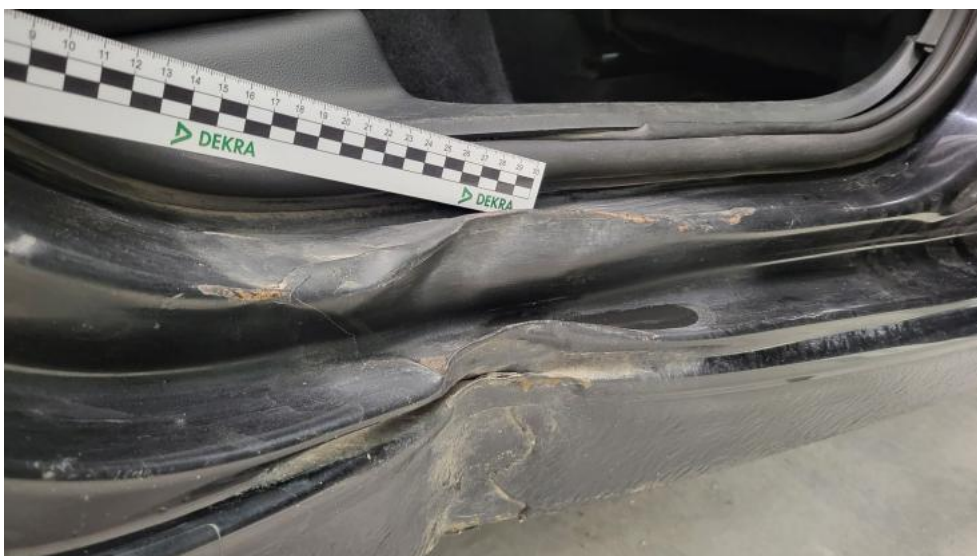
**Fot. 88.**  
Próg P - Wgniecenie/odkształcenie 2

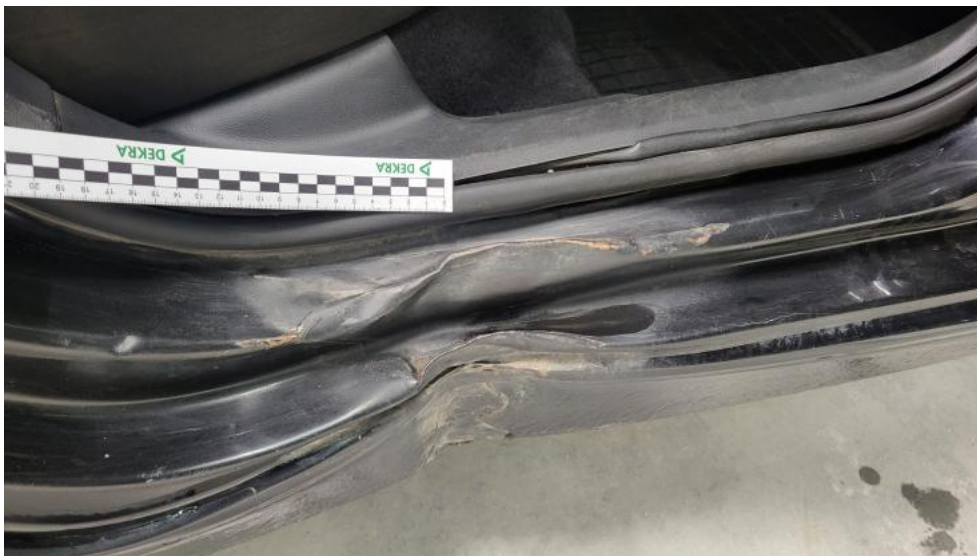
**Fot. 89.**  
Próg P() - Wgniecenie/odkształcenie 3

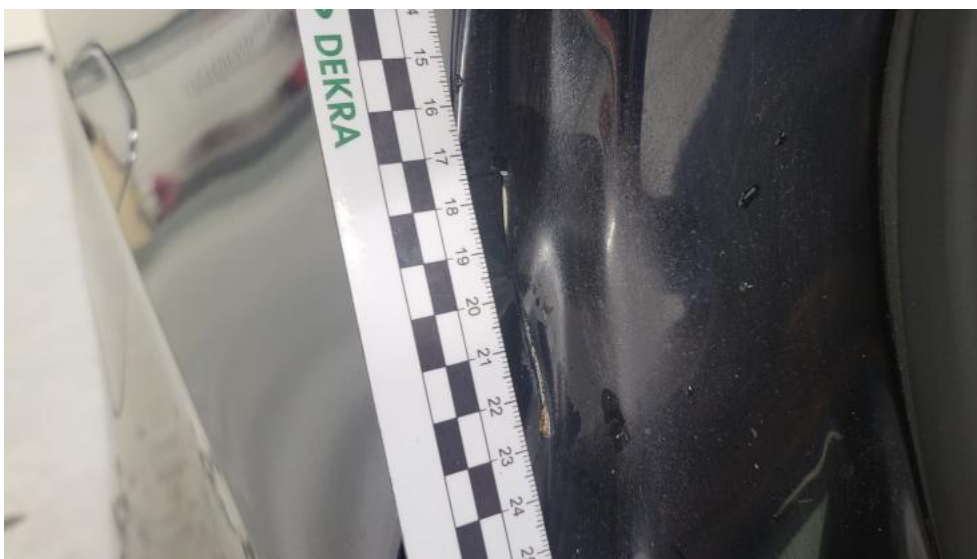
**Fot. 97.**  
Błotnik tylny P / Ściana boczna P - Rysa/odprysk 1

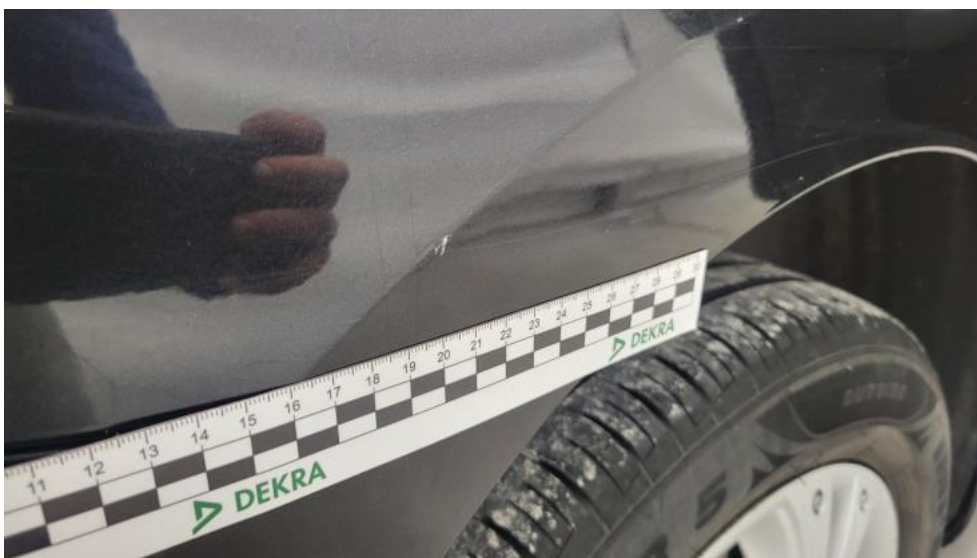
**Fot. 98.**  
Błotnik tylny P / Ściana boczna P - Rysa/odprysk 2

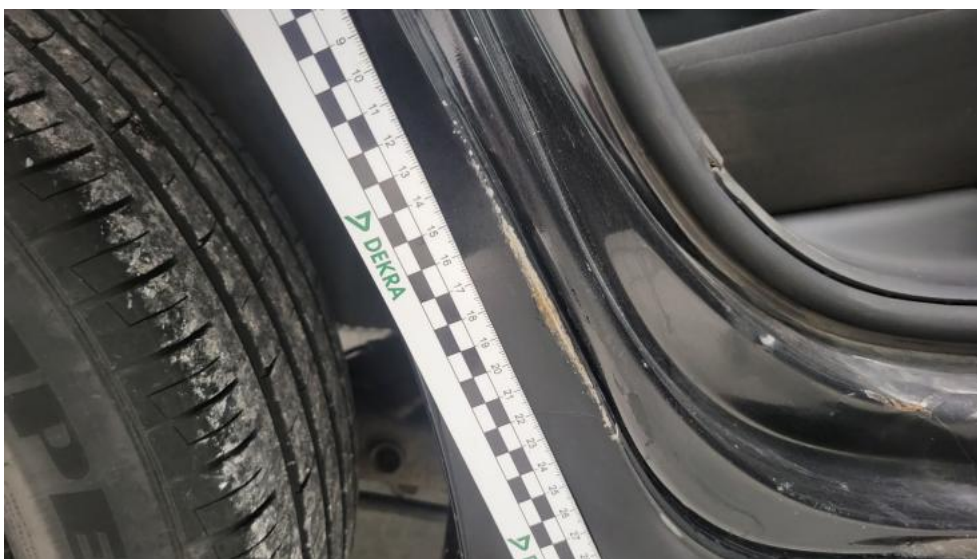
**Fot. 99.**  
Błotnik tylny P / Ściana boczna P() - Rysa/odprysk 3

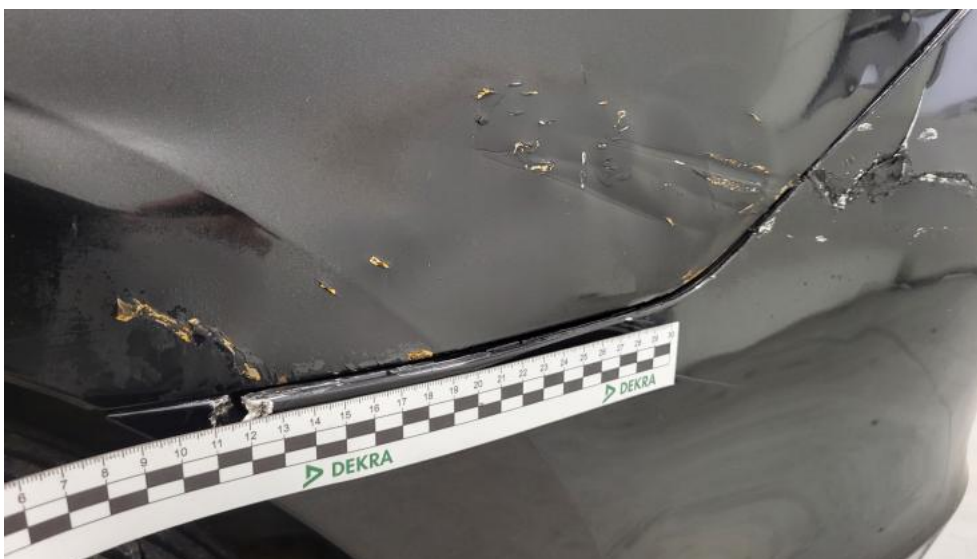
**Fot. 133.**  
Błotnik tylny L / Ściana boczna L - Rysa/odprysk 1

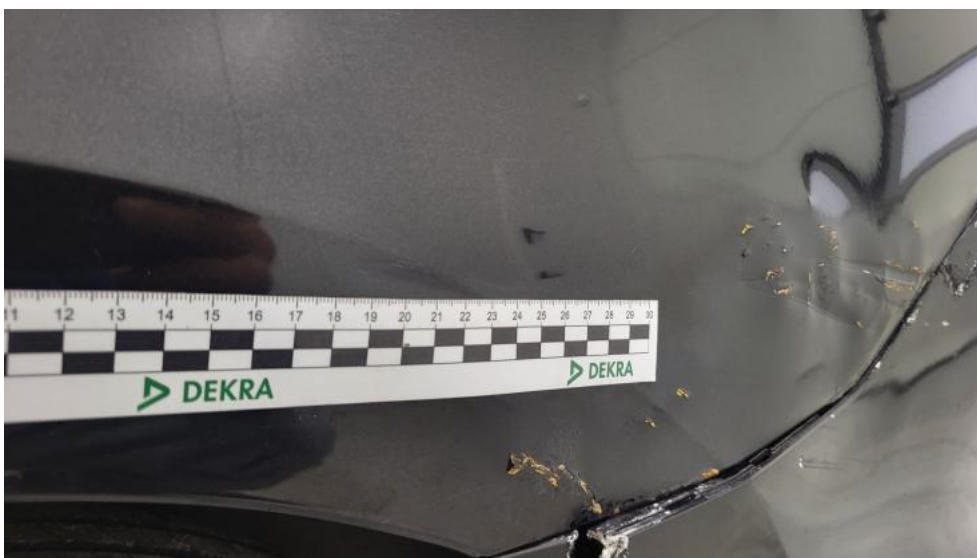
**Fot. 134.**  
Błotnik tylny L / Ściana boczna L - Rysa/odprysk 2

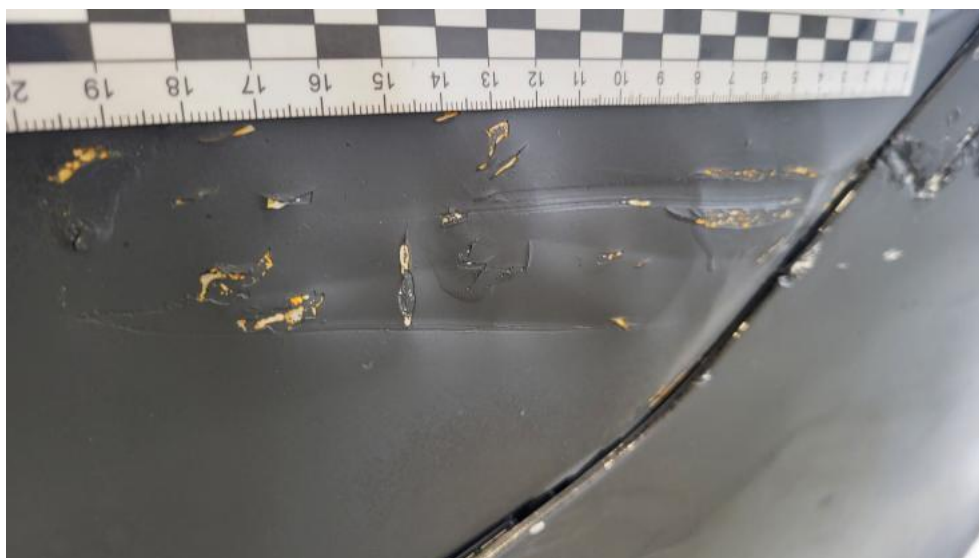
**Fot. 138.**  
Błotnik tylny L / Ściana boczna L - Inne 1

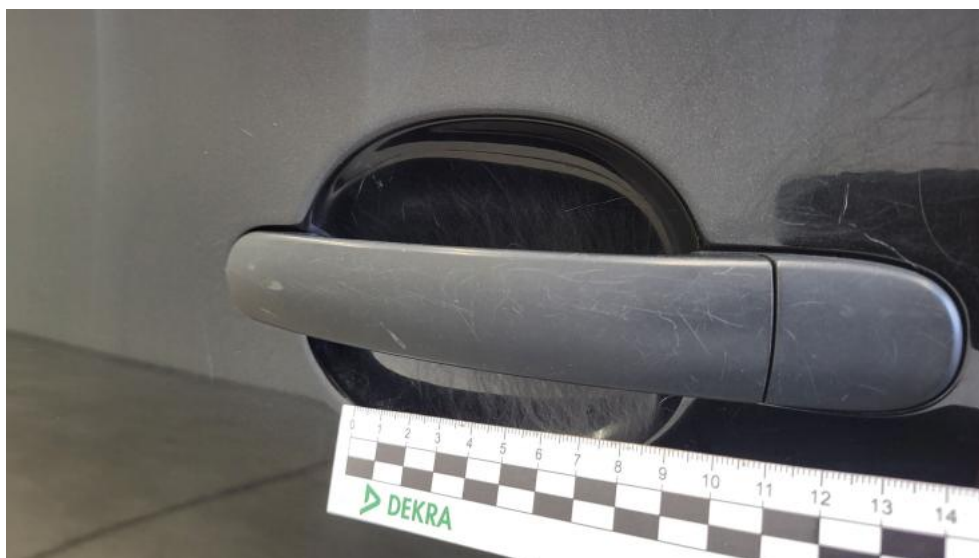
**Fot. 154.**  
Klamka drzwi tyl L - Rysa/odprysk 1

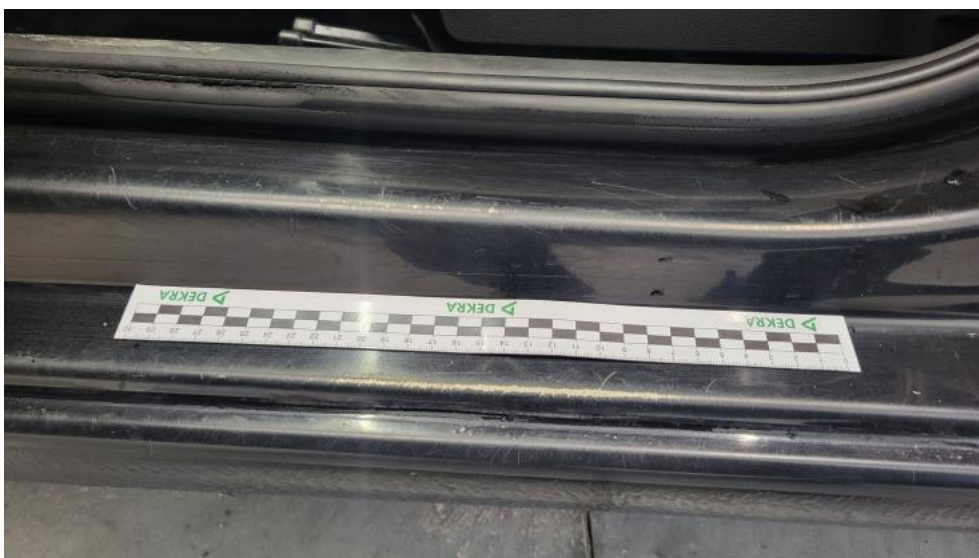
**Fot. 156.**  
Próg L - Rysa/odprysk 2

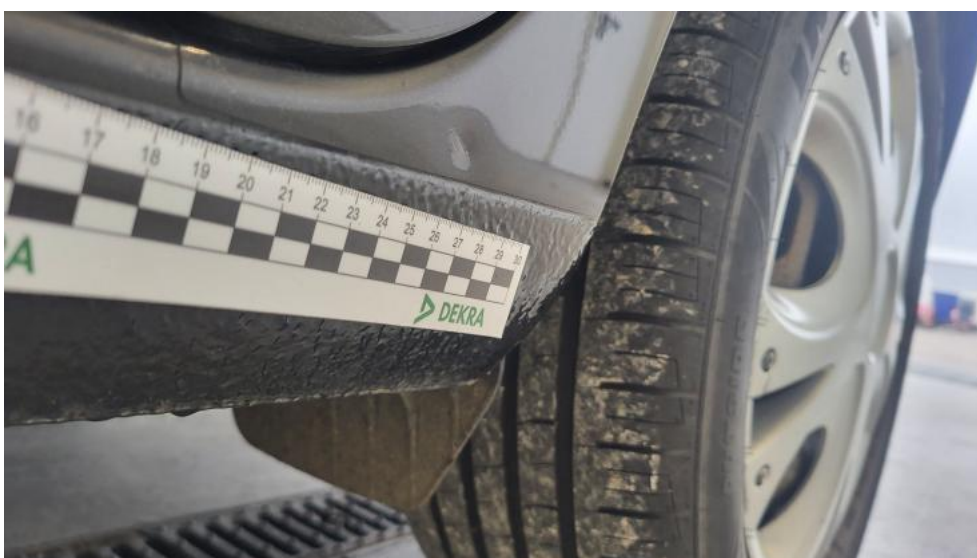
**Fot. 158.**  
Próg L - Wgniecenie/odkształcenie 2

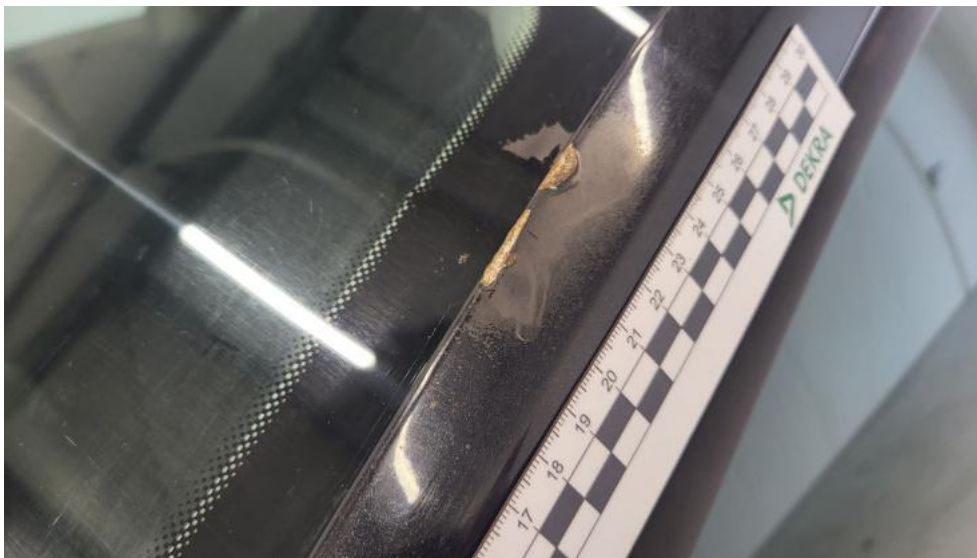
**Fot. 161.**  
Stupek przedni L - Rysa/odprysk 1

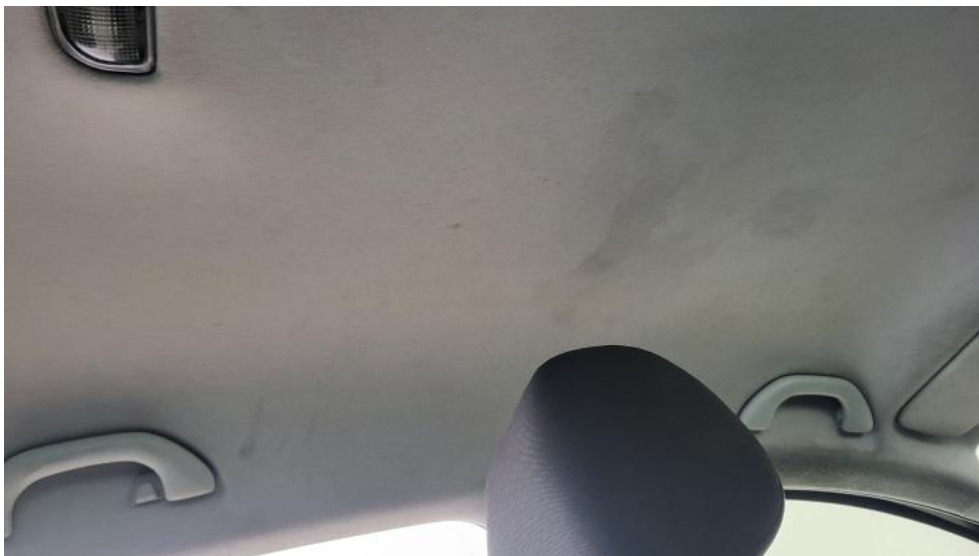
**Fot. 185.**  
Podsufitka - Inne 1

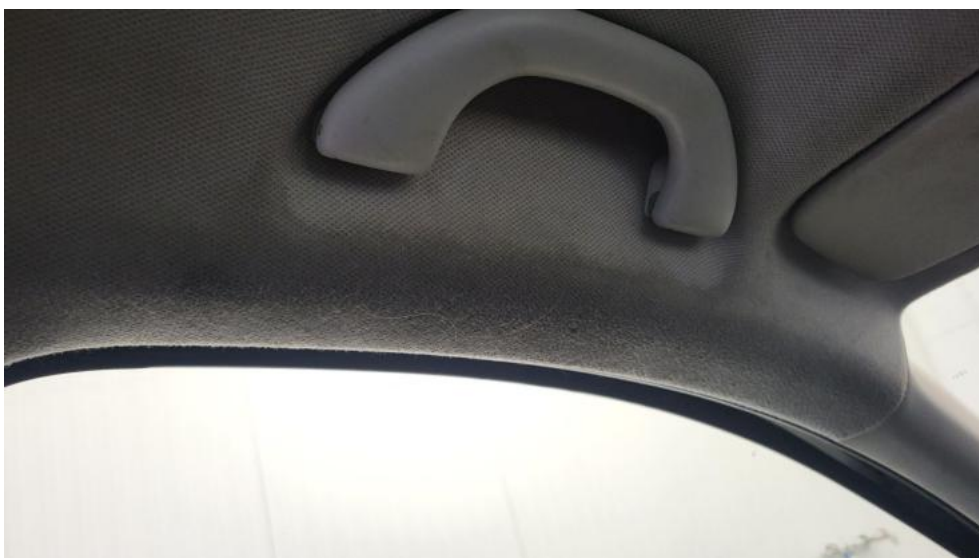
**Fot. 186.**  
Podsufitka - Inne 2

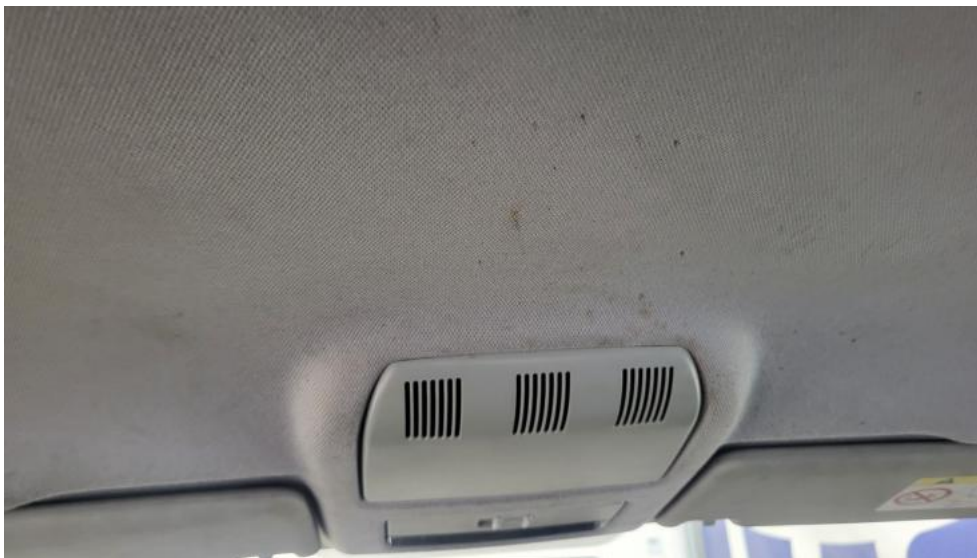
**Fot. 187.**  
Podsufitka() - Inne 3
