Nr zlecenia DEKRA: PKOL(W)/LODZ/83675/24/10/29
Nr zlecenia/szkody: 49053
Data zlecenia: 29-10-2024

Dane pojazdu

| Model | Passat Alltrack [B8] 15-19 |
| VIN | WVWZZZ3CZKE044636 |

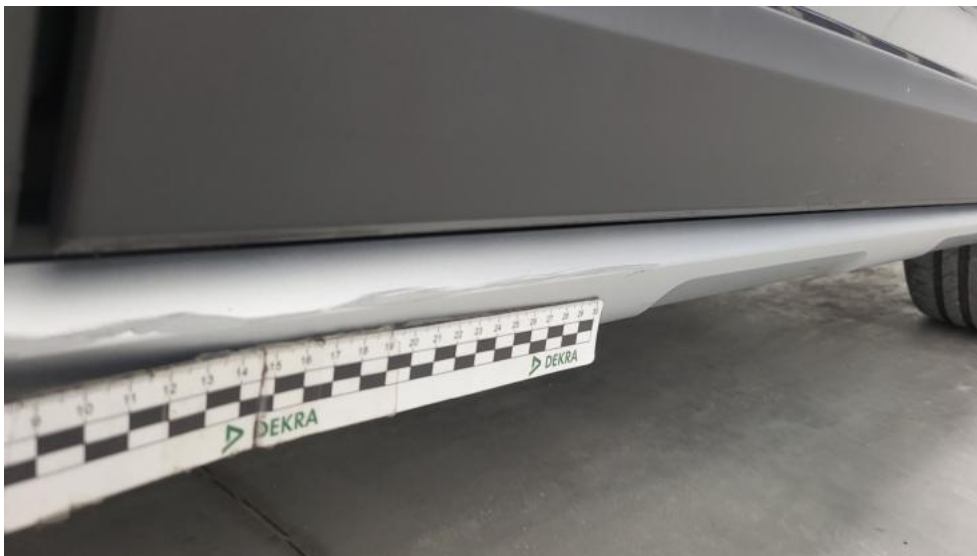
Fot. 60.
Próg P - Rysa/odprysk 1

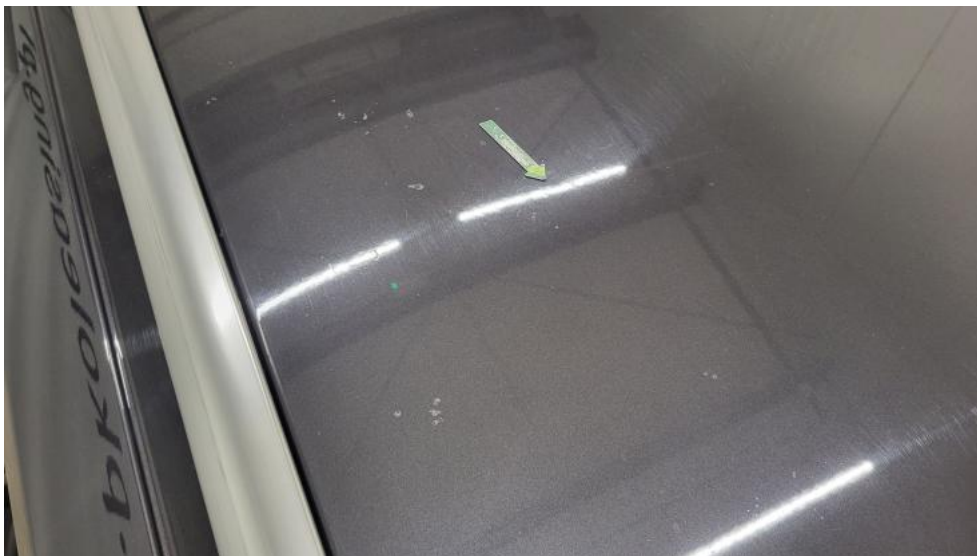
Fot. 74.
Dach - Wgniecenie/odkształcenie 1

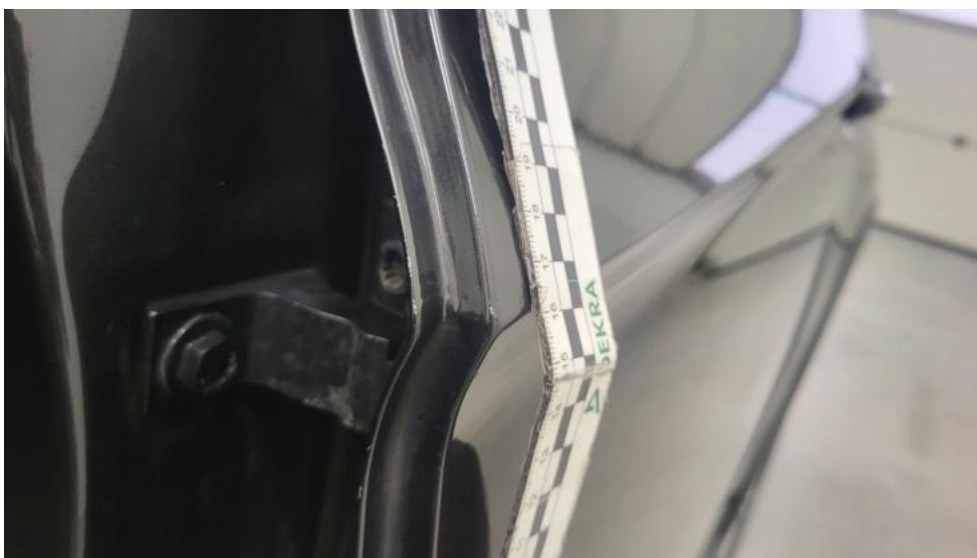
Fot. 81.
Drzwi tylne L - Rysa/odprysk 2

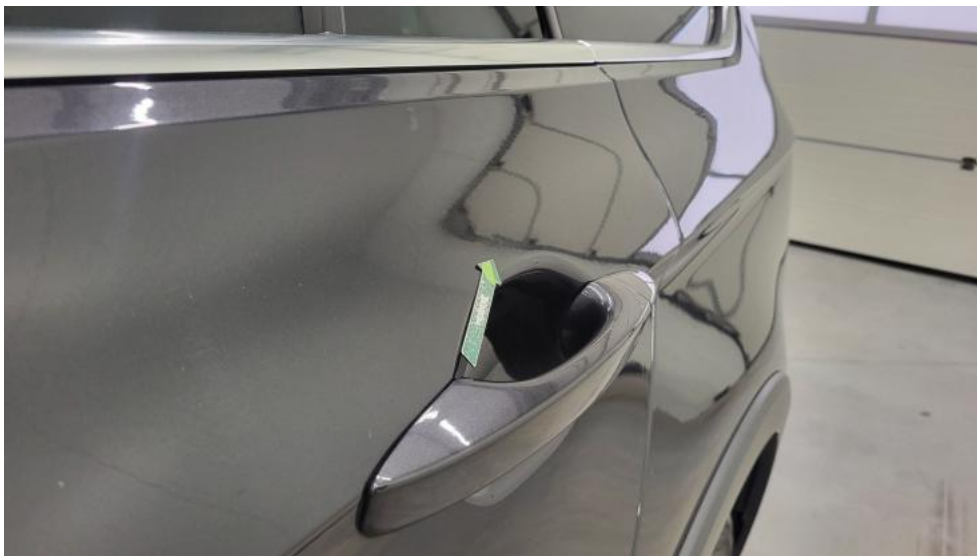
Fot. 82.
Drzwi tylne L() - Rysa/odprysk 3
