DEKRA's commission No. : PKOL(W)/LODZ/15280/25/02/28
 commission/ damage No. : 22/020931
 Date of commission: 28-02-2025

Group of objects (Eurotax)	jeeps
EC code (Eurotax)	0103316
Manufacturer	BMW
Model	X5 [F15/F85] 13-18
Type / version	X5 xDrive40d
Body type	KOM
Number of doors / seats	5/5
Curb weight [kg]	2110
Gross vehicle weight [kg]	2865
Wheelbase 1/2	2933
Engine type	Automatic ignition
Pollution reduction system	DPF
Engine capacity [ccm]	2993
Engine Power [hp/kW]	313/230
Gearbox	automatic
Registration /record No.	EL7EP07
VIN / serial number	WBAKS610800N69048
Date of first registration	12-06-2017
Date of next. tech. test	18-06-2025
Year of manufacture	2017 (year has been verified with the manufacturer's base)
Readout [km]	202 090 (read)
Body color / type of coating	grafitowy/double-layered, metallized

Measurement of thickness of the vehicle lacquer coating

PHOTOGRAPHIC DOCUMENTATION

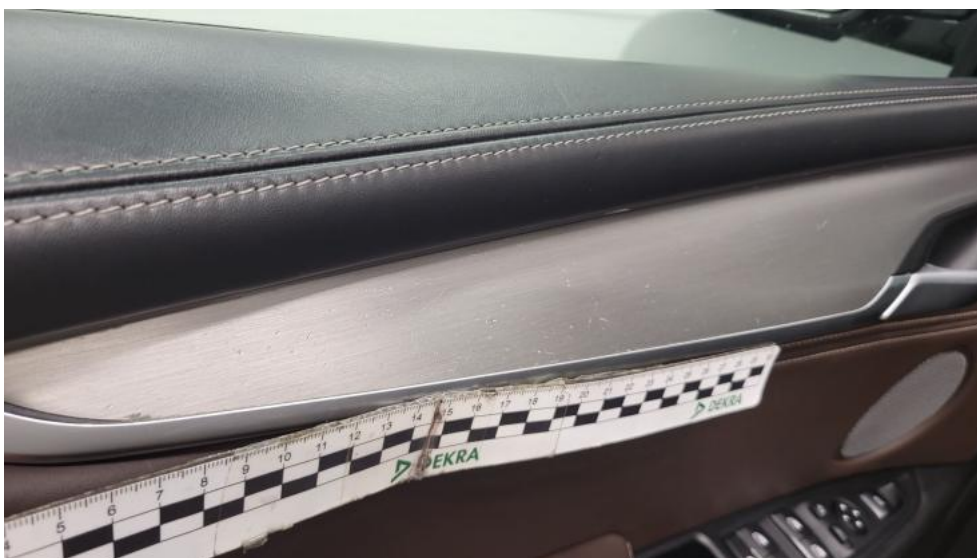
Photo 80.
Tapicerka drzwi przednich L - Rysa/odprysk 1
