Nr zlecenia DEKRA: PKOL(W)/LODZ/39229/25/05/30  
Nr zlecenia/szkody: PS21/08016  
Data zlecenia: 30-05-2025

**DEKRA Polska - Centrala**  
02-673 Warszawa, ul. Konstruktorska 12A

| Producent | MERCEDES-BENZ |
| Typ/wersja | AMG CLA 45 4-Matic |

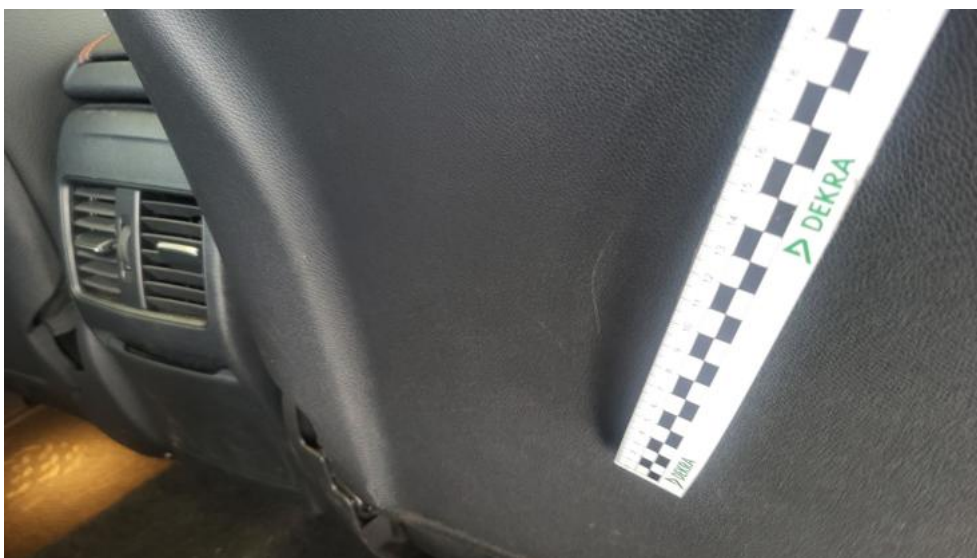
**Fot. 82.**  
Fotel prz. praw. - Rysa/odprysk 1
