Nr zlecenia DEKRA: PKOL(W)/LODZ/23884/25/04/01  
Nr zlecenia/szkody: FUTURA  
Data zlecenia: 01-04-2025

**DEKRA Polska - Centrala**  
02-673 Warszawa, ul. Konstruktorska 12A

| Producent | HYUNDAI |
| Typ/wersja | Elantra 1.6 Executive CVT |

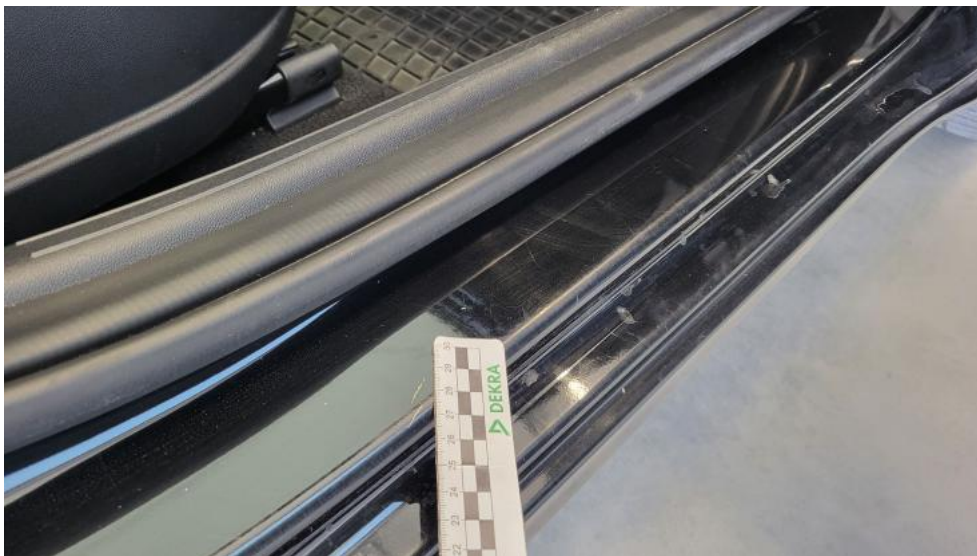
**Fot. 45.**  
Próg P - Rysa/odprysk 1
