DEKRA's commission No. : PKOL(W)/LODZ/25807/25/04/08  
commission/ damage No. : FUTURA  
Date of commission: 08-04-2025

| Manufacturer | VOLKSWAGEN |
| Model | Caddy 15-20 |
| Registration /record No. | WD3210M |

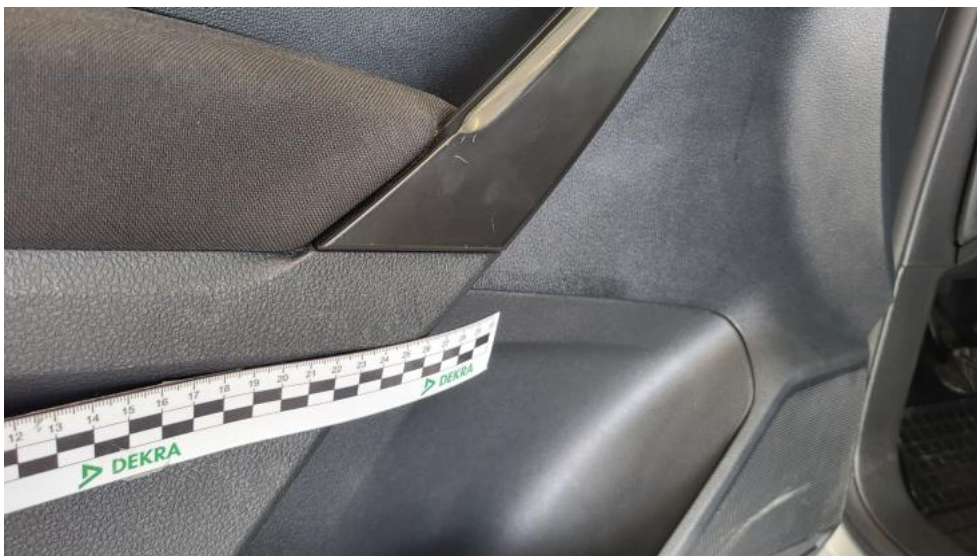
**Photo 78.**  
Tapicerka drzwi przednich L - Rysa/odprysk 1
