Nr zlecenia DEKRA: PKOL(W)/LODZ/39096/26/05/06  
Nr zlecenia/szkody: 20/027531  
Data zlecenia: 06-05-2026

**DEKRA Polska - Centrala**  
02-673 Warszawa, ul. Konstruktorska 12A

Grupa obiektów (Eurotax)	samochody terenowe
Kod EC (Eurotax)	0136957
Producent	FORD
Model	Ranger 19-23
Typ/wersja	Ranger 2.0 EcoBlue 4x4 DC Wildtrak aut
Rodzaj nadwozia	PIC
Liczba drzwi/liczba miejsc	4/5
Masa własna [kg]	2304
Dopuszczalna masa całkowita [kg]	3270
Rozstaw osi 1/2	3220
Rodzaj silnika	z zapłonem samoczynnym
Układ oczyszczana spalin	KSC
Pojemność silnika [ccm]	1995
Moc silnika [KM/kW]	213/157
Skrzynia biegów	automatyczna
Nr rejestracyjny	ZK8834G
VIN	6FPPXXMJ2PKT38055
Data 1. rejestracji	14-07-2020
Data nast. bad. techn.	09-01-2027
Rok produkcji	2019 (rok produkcji został zweryfikowany z zewnętrzną bazą danych)
Stan licznika [km]	211 197 (odczytany)
Kolor nadwozia/rodzaj powłoki	srebrny/2-warstwowy metalizowany

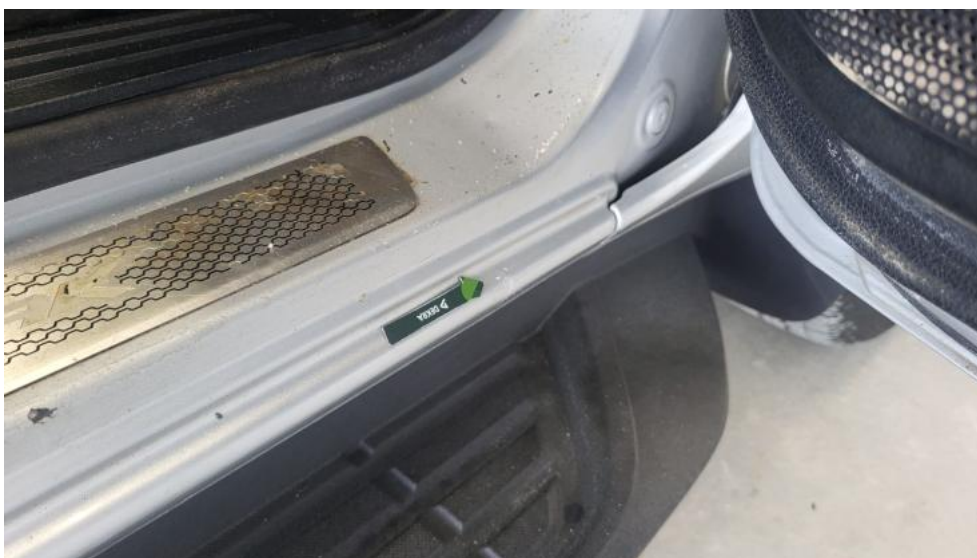
**Fot. 64.**  
Próg P - Wgniecenie/odkształcenie 1

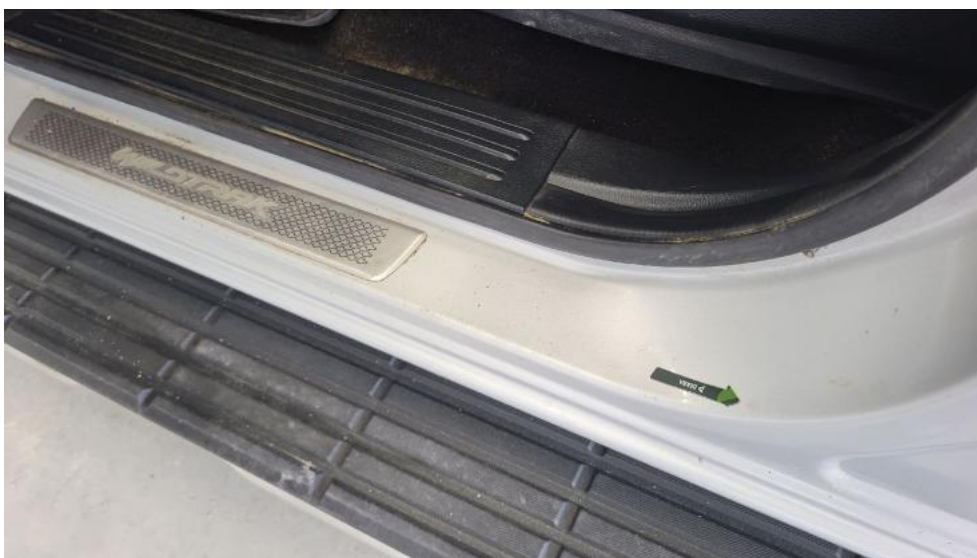
**Fot. 88.**  
Próg L - Wgniecenie/odkształcenie 1
