Nr zlecenia DEKRA: PKOL(W)/LODZ/47487/26/05/22  
Nr zlecenia/szkody: 20/K00302  
Data zlecenia: 22-05-2026

**DEKRA Polska - Centrala**  
02-673 Warszawa, ul. Konstruktorska 12A

Grupa obiektów (Eurotax)	samochody osobowe
Kod EC (Eurotax)	0133135
Producent	SKODA
Model	Fabia III Kombi 18-22
Typ/wersja	Fabia 1.0 TSI Ambition
Rodzaj nadwozia	KOM
Liczba drzwi/liczba miejsc	5/5
Masa własna [kg]	1127
Dopuszczalna masa całkowita [kg]	1602
Rozstaw osi 1/2	2470
Rodzaj silnika	z zapłonem iskrowym
Układ oczyszczana spalin	GPF
Pojemność silnika [ccm]	999
Moc silnika [KM/kW]	110/81
Skrzynia biegów	manualna 6-biegowa
Nr rejestracyjny	PO3RH48
VIN	TMBJR6NJ0LZ109606
Data 1. rejestracji	31-08-2020
Data nast. bad. techn.	31-08-2023
Rok produkcji	2020 (rok produkcji został zweryfikowany z zewnętrzną bazą danych)
Stan licznika [km]	89 632 (odczytany)
Kolor nadwozia/rodzaj powłoki	srebrny/2-warstwowy metalizowany

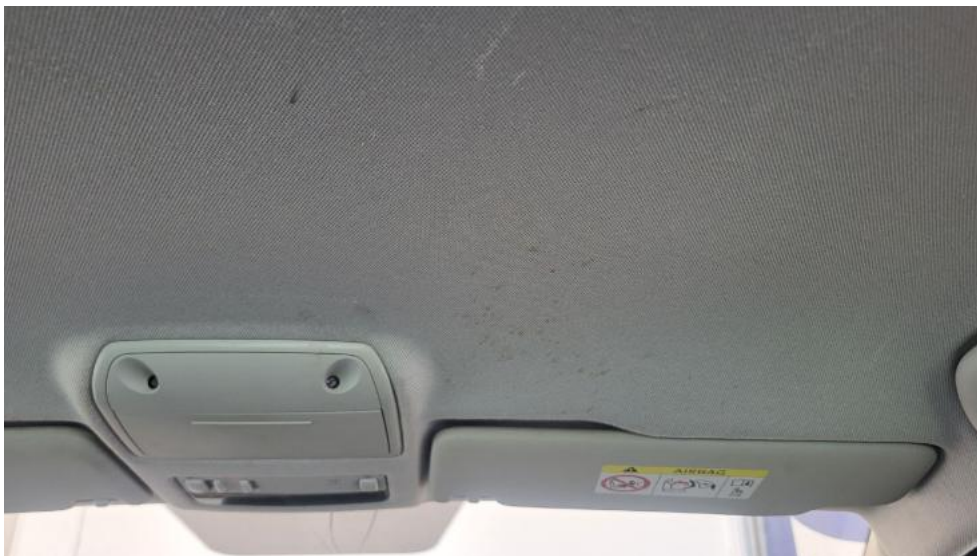
**Fot. 73.**  
Podsufitka - Inne 2
