Nr zlecenia DEKRA: PKOL(W)/LODZ/92511/26/10/02  
Nr zlecenia/szkody: 23/029902  
Data zlecenia: 02-10-2026

**DEKRA Polska - Centrala**  
02-673 Warszawa, ul. Konstruktorska 12A

| Model | Formentor 20-24 |
| VIN | VSSZZZKM7RR010615 |

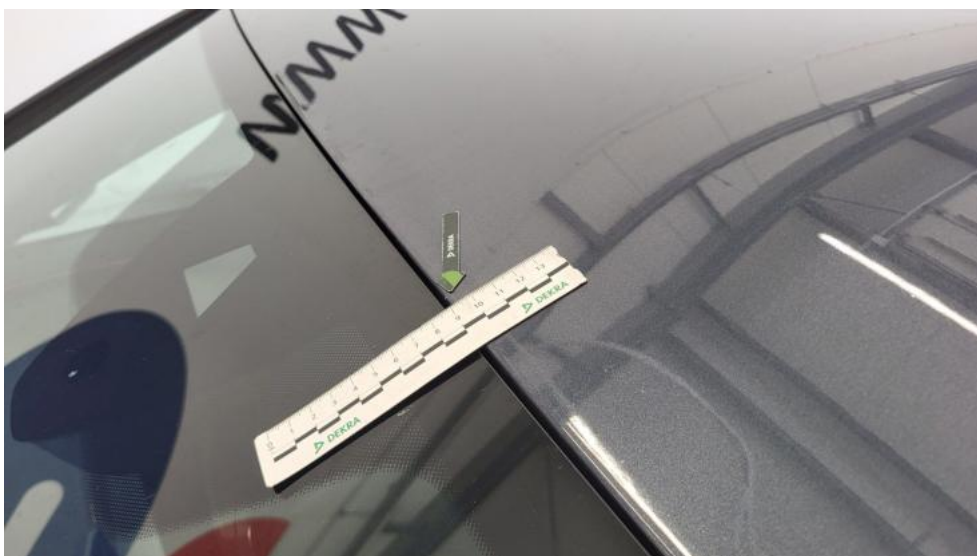
**Fot. 60.**  
Dach - zdjęcie poglądowe 1
