DEKRA's commission No. : PKOL(W)/LODZ/89255/26/09/22  
 commission/ damage No. :  
 Date of commission: 22-09-2026

**DEKRA Poland - Headquarters**  
 02-673 Warszawa, ul. Konstruktorska 12A

| Manufacturer | FIAT |
| Type / version | Freemont 2.0 Multijet Lounge AWD |

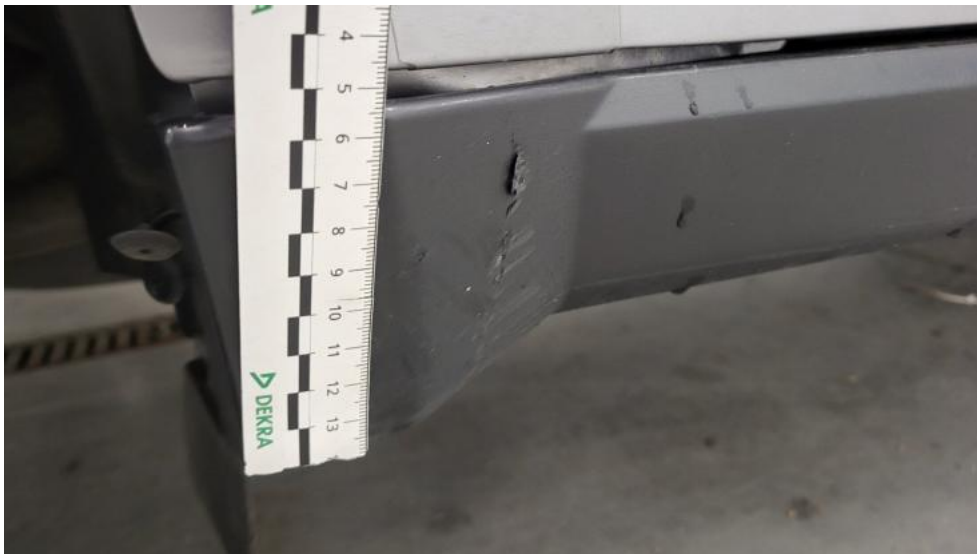
**Photo 69.**  
Próg P - Rysa/odprysk 1

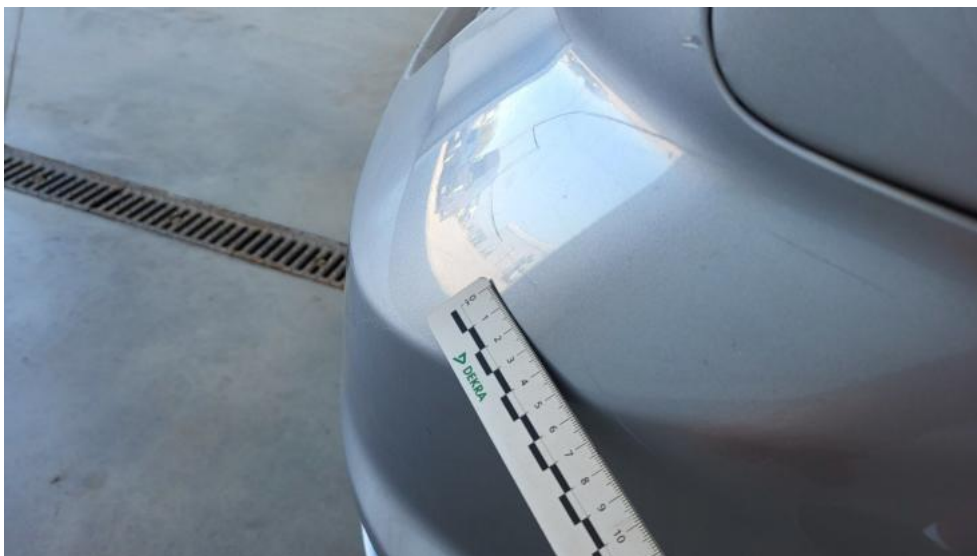
**Photo 83.**

Zderzak tylny - Rysa/odprysk 1
