Nr zlecenia DEKRA: PKOL(W)/LODZ/51543/26/06/03  
Nr zlecenia/szkody: PS23/02507  
Data zlecenia: 03-06-2026

**Dane pojazdu**

Pomiar grubości powłoki lakierowej poj.

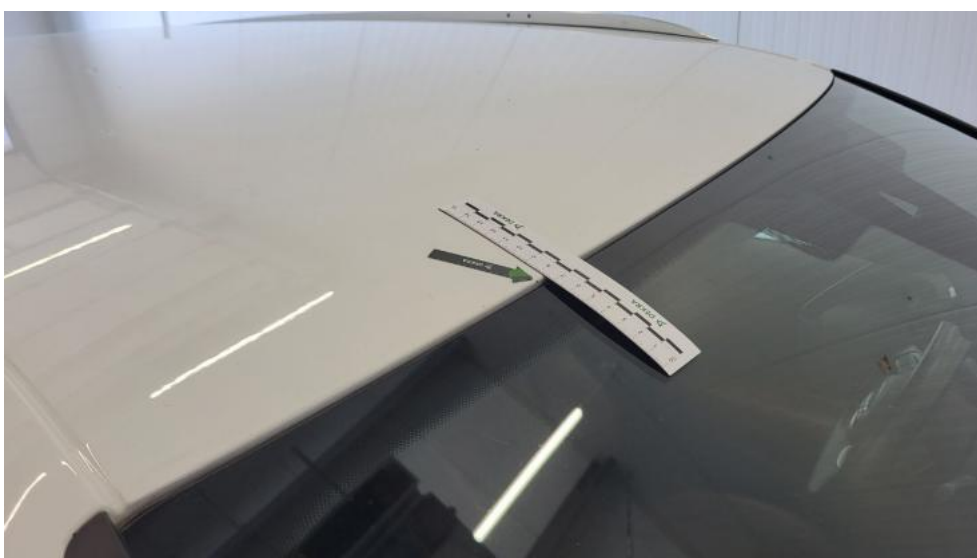
**Fot. 60.**  
Dach - zdjęcie poglądowe 1

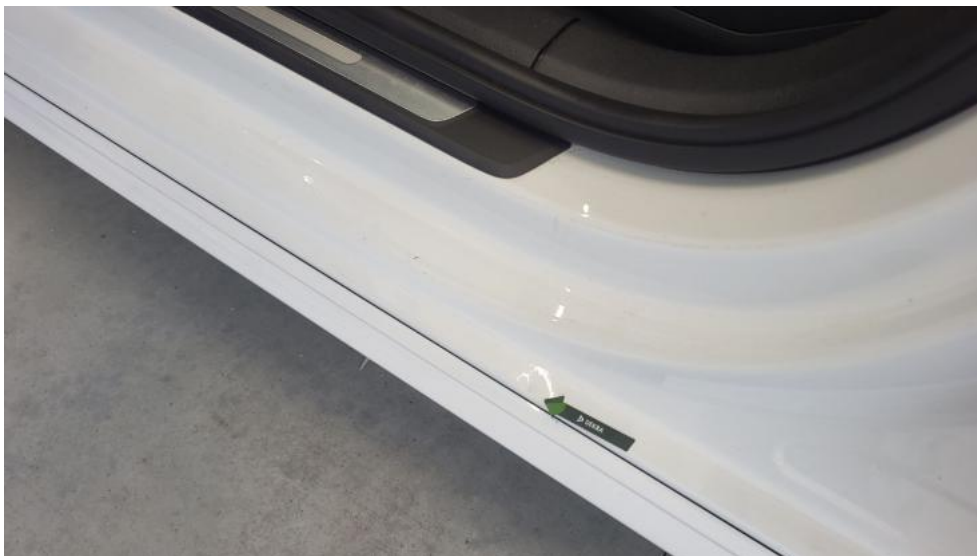
**Fot. 71.**  
Próg L - Wgniecenie/odkształcenie 1
