Nr zlecenia DEKRA: PKOL(W)/LODZ/84289/26/09/08  
Nr zlecenia/szkody: DW/WA/2009/001/D  
Data zlecenia: 08-09-2026

DEKRA Polska - Centrala  
02-673 Warszawa, ul. Konstruktorska 12A

| Model | Seria 3 Gran Turismo [F34] 16-20 |
| Typ/wersja | 320i GPF xDrive aut |

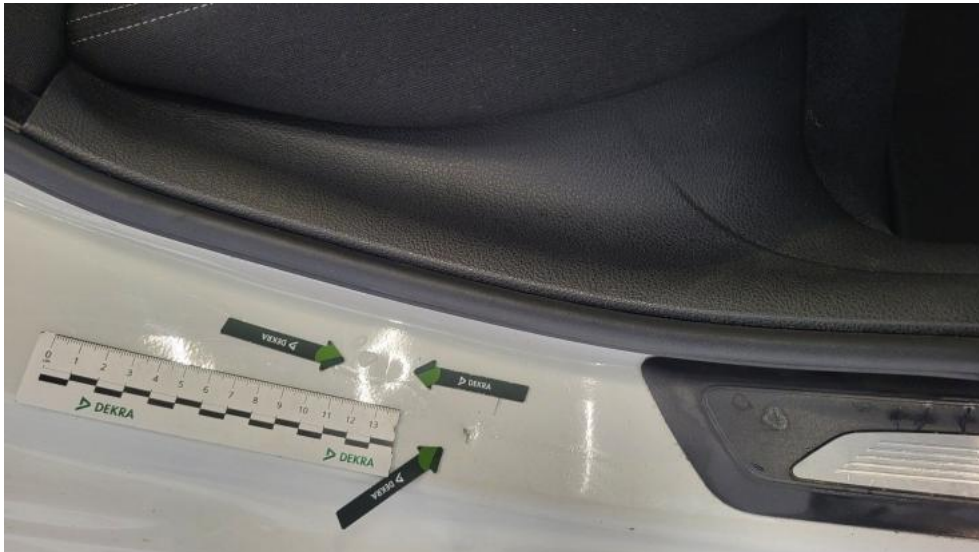
**Fot. 53.**  
Próg P - Wgniecenie/odkształcenie 1
