Nr zlecenia DEKRA: PKOL(W)/LODZ/37487/26/04/29
Nr zlecenia/szkody: 23/001595
Data zlecenia: 29-04-2026

Dane pojazdu

DOKUMENTACJA FOTOGRAFICZNA

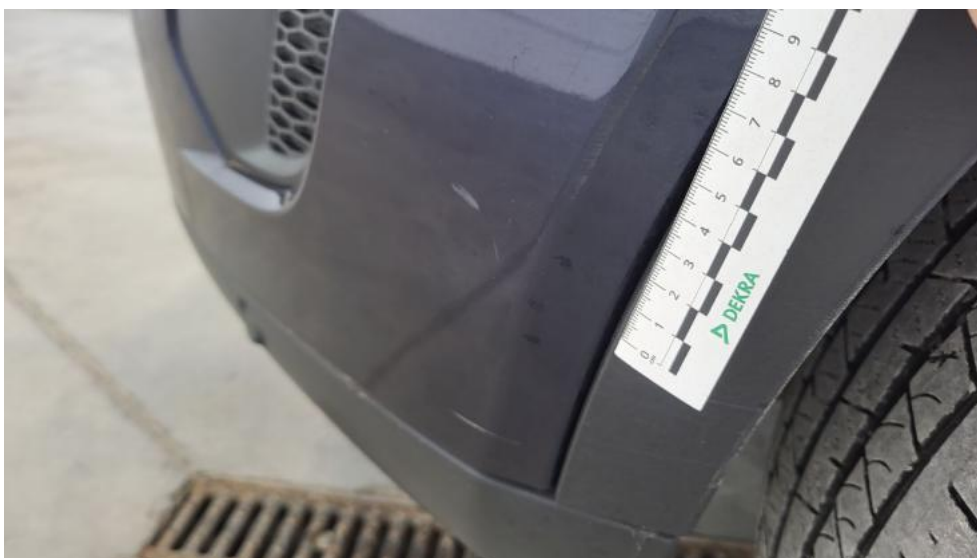
Fot. 44.
Zderzak - Rysa/odprysk 1

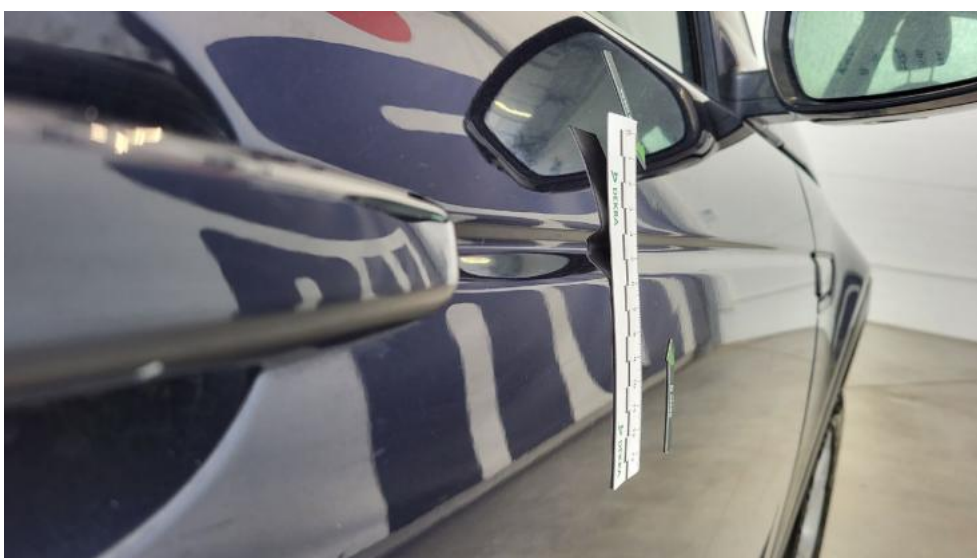
Fot. 52.
Drzwi przednie P - Wgniecenie/odkształcenie 1

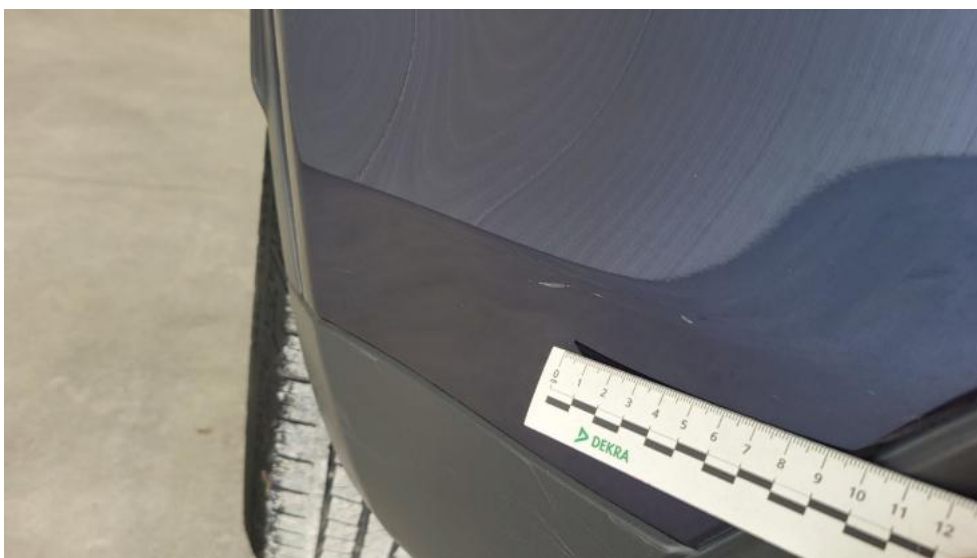
Fot. 66.
Zderzak tylny cz L - Rysa/odprysk 1

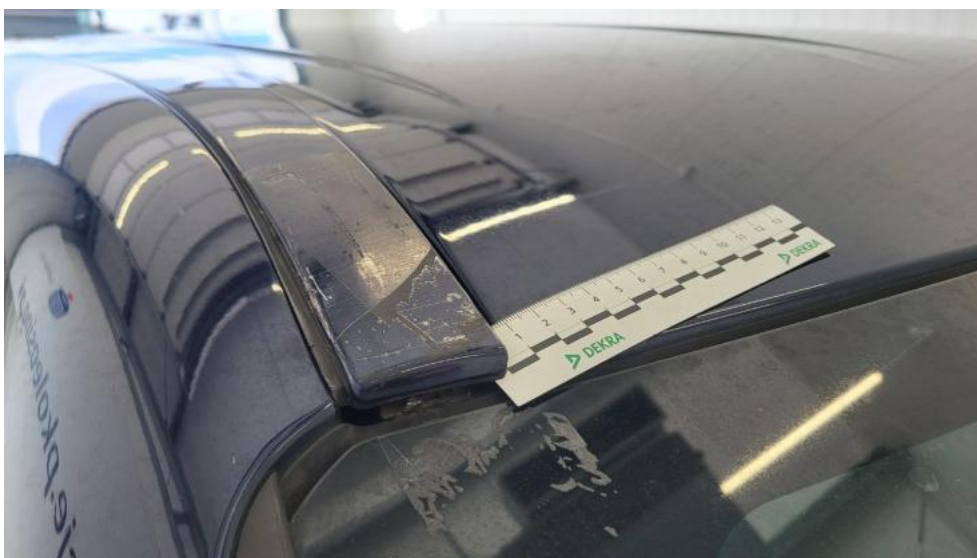
Fot. 68.
Listwy dachu praw. - Inne 1

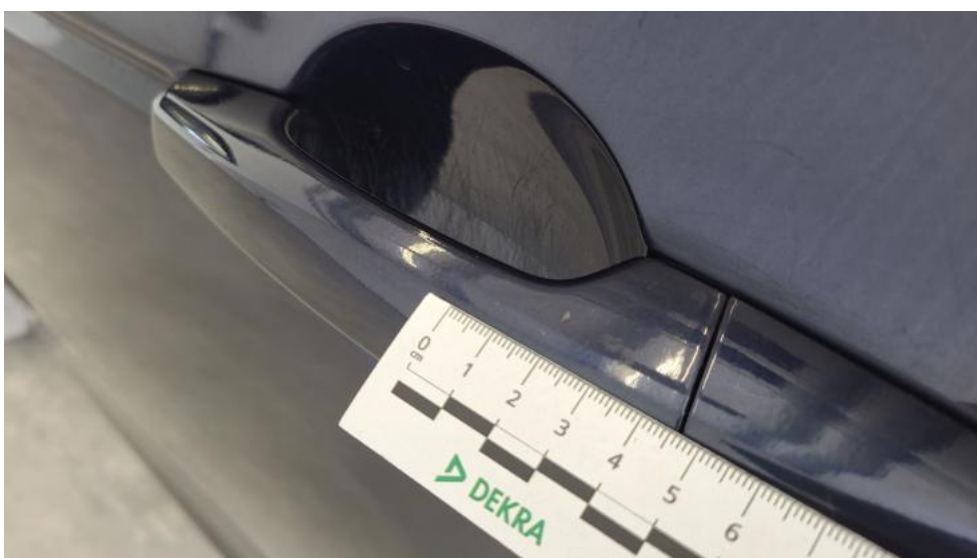
Fot. 78.
Klamka drzwi prz L - Rysa/odprysk 1
