DEKRA's commission No. : PKOL(W)/LODZ/24122/26/03/18  
commission/ damage No. : 24/014924  
Date of commission: 18-03-2026

**DEKRA Poland - Headquarters**  
02-673 Warszawa, ul. Konstruktorska 12A

PKO Leasing SA  
Świętokrzyska 36  
00-116 Warszawa

Group of objects (Eurotax)	jeeps
EC code (Eurotax)	0141941
Manufacturer	FORD
Model	Kuga 20-24
Type / version	Kuga 2.5P PHEV FWD ST-Line X
Body type	KOM
Number of doors / seats	5/5
Curb weight [kg]	1769
Gross vehicle weight [kg]	2320
Wheelbase 1/2	2710
Engine type	spark ignition
Pollution reduction system	GPF
Engine capacity [ccm]	2483
Engine Power [hp/kW]	152/112
Gearbox	automatic
Registration /record No.	NO275CF
VIN / serial number	WF0FXXWPMHPC37806
Date of first registration	28-02-2023
Date of next. tech. test	28-02-2026
Year of manufacture	2023
Readout [km]	67 630 (read)
Body color / type of coating	grafitowy/double-layered, metallized

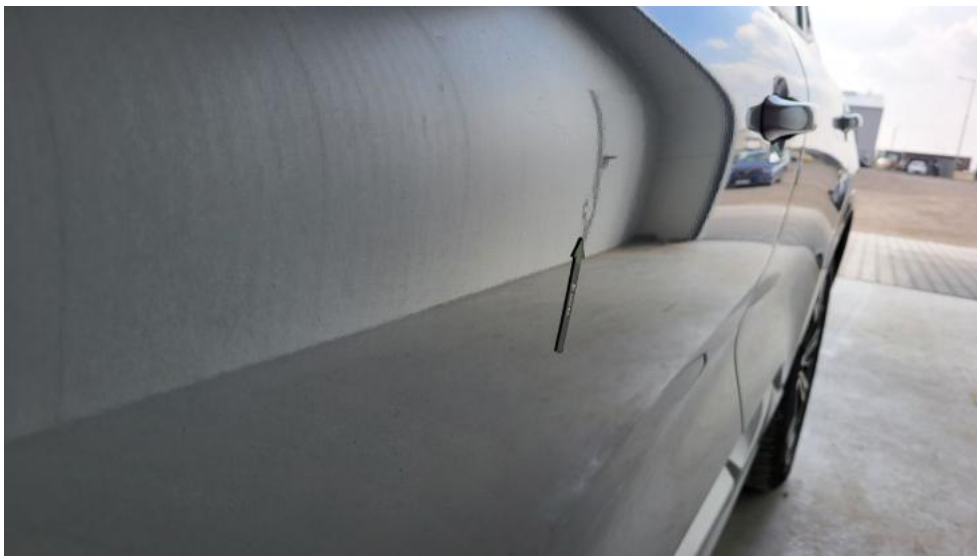
**Photo 65.**  
Drzwi przed L - Wgniecenie/odkształcenie 1
