Nr zlecenia DEKRA: PKOL(W)/LODZ/22865/26/03/16  
Nr zlecenia/szkody: PS25/02147  
Data zlecenia: 16-03-2026

**Dane pojazdu**

Grupa obiektów (Eurotax)	samochody terenowe
Kod EC (Eurotax)	0145691
Producent	VOLKSWAGEN
Model	Touareg 18-23
Typ/wersja	Touareg 3.0 V6 TDI SCR 4Mot. Elegance
Rodzaj nadwozia	KOM
Liczba drzwi/liczba miejsc	5/5
Masa własna [kg]	2252
Dopuszczalna masa całkowita [kg]	2850
Rozstaw osi 1/2	2904
Rodzaj silnika	z zapłonem samoczynnym
Układ oczyszczana spalin	KSC
Pojemność silnika [ccm]	2967
Moc silnika [KM/kW]	286/210
Skrzynia biegów	automatyczna
Nr rejestracyjny	G1SKOT
VIN	WVGZZZCRZMD022750
Data 1. rejestracji	08-02-2021
Data nast. bad. techn.	05-02-2026
Rok produkcji	2021 (rok produkcji został zweryfikowany z zewnętrzną bazą danych)
Stan licznika [km]	185 416 (odczytany)
Kolor nadwozia/rodzaj powłoki	czarny/2-warstwowy metalizowany

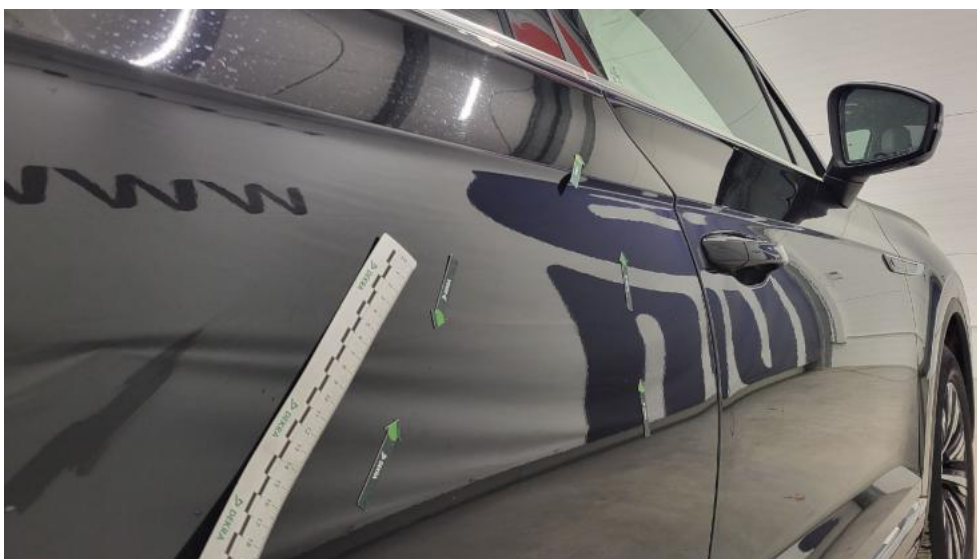
**Fot. 65.**  
Drzwi tylne P - zdjęcie pogładowe 1
