Nr zlecenia DEKRA: PKOL(W)/LODZ/84505/24/10/31  
Nr zlecenia/szkody: 22/033947  
Data zlecenia: 31-10-2024

**Dane pojazdu**

Grupa obiektów (Eurotax)	samochody osobowe
Kod EC (Eurotax)	0124595
Producent	VOLKSWAGEN
Model	Golf VII Variant 17-20
Typ/wersja	Golf VII 1.4 TSI BMT Highline
Rodzaj nadwozia	KOM
Liczba drzwi/liczba miejsc	5/5
Masa własna [kg]	1257
Dopuszczalna masa całkowita [kg]	1870
Rozstaw osi 1/2	2620
Rodzaj silnika	z zapłonem iskrowym
Układ oczyszczana spalin	katalizator trójdrożny
Pojemność silnika [ccm]	1395
Moc silnika [KM/kW]	150/110
Skrzynia biegów	manualna 6-biegowa
Nr rejestracyjny	DSW71792
VIN	WVWZZZAUZJP548789
Data 1. rejestracji	27-02-2018
Data nast. bad. techn.	04-07-2024
Rok produkcji	2017 (rok produkcji został zweryfikowany z zewnętrzną bazą danych)
Stan licznika [km]	161 169 (odczytany)
Kolor nadwozia/rodzaj powłoki	biały/zwykły

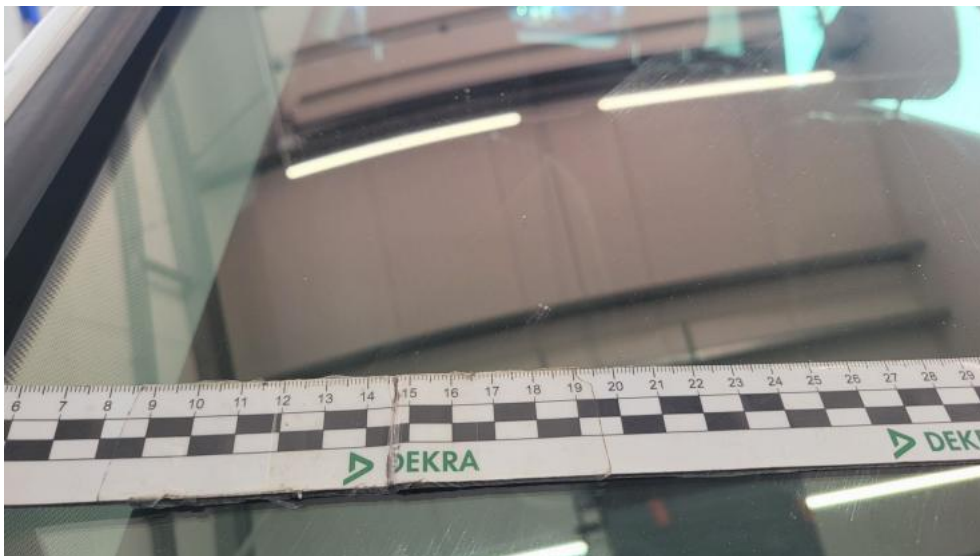
**Fot. 53.**  
Szyba czołowa - Rysa/odprysk 1

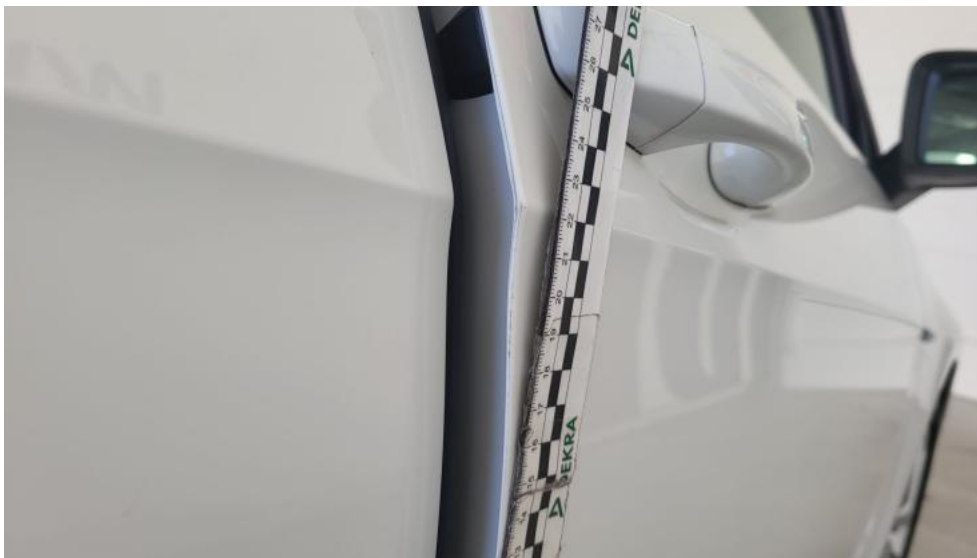
**Fot. 59.**  
Drzwi przednie P - Rysa/odprysk 1

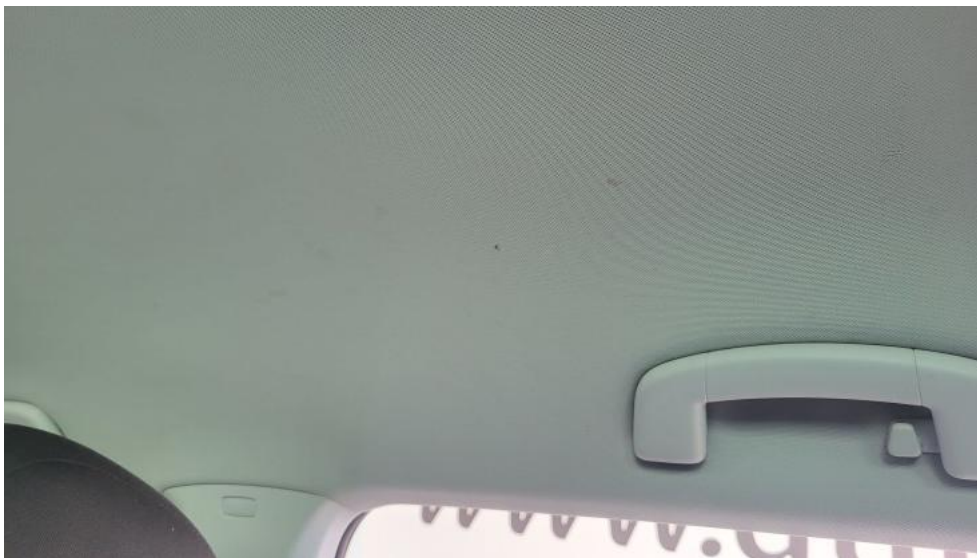
**Fot. 97.**  
Podsufitka() - Inne 3
