Nr zlecenia DEKRA: PKOL(W)/LODZ/91810/26/09/30  
Nr zlecenia/szkody: 25/043964  
Data zlecenia: 30-09-2026

| Producent | MERCEDES-BENZ |
| Typ/wersja | Vito Tourer 116 CDI L3 Pro 9G-Tronic 447.705 |
| Nr rejestracyjny | WU7245T |

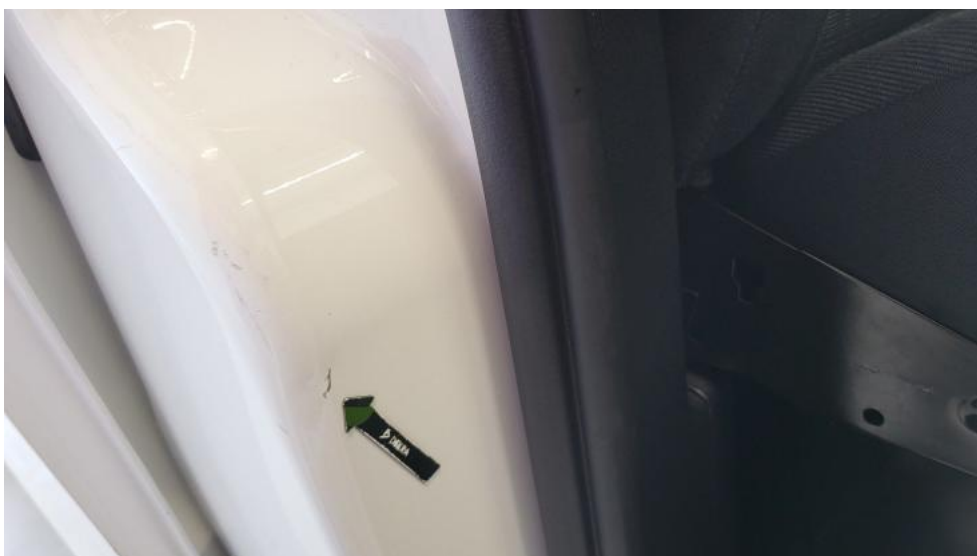
**Fot. 68.**  
Słupek środkowy P - Wgniecenie/odkształcenie 1

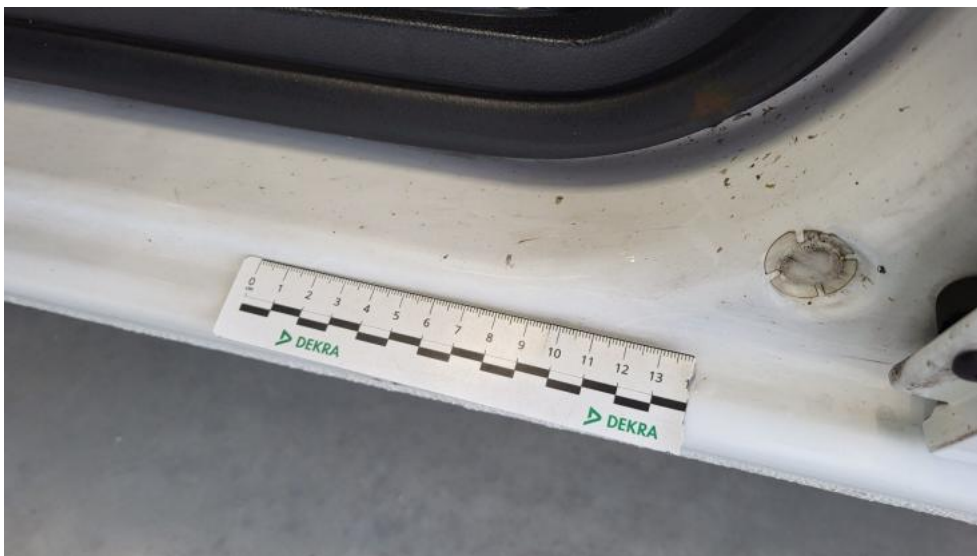
**Fot. 89.**  
Próg L - Rysa/odprysk 1
