DEKRA's commission No. : PKOL(W)/LODZ/53024/26/06/09
 commission/ damage No. : 21/051226
 Date of commission: 09-06-2026

PKO Leasing SA
 Świętokrzyska 36
 00-116 Warszawa

Group of objects (Eurotax)	jeeps
EC code (Eurotax)	0139130
Manufacturer	BMW
Model	X5 [G05] 18-23
Type / version	X5 xDrive25d sport-aut
Body type	KOM
Number of doors / seats	5/5
Curb weight [kg]	2070
Gross vehicle weight [kg]	2820
Wheelbase 1/2	2975
Engine type	Automatic ignition
Pollution reduction system	KSC
Engine capacity [ccm]	1995
Engine Power [hp/kW]	231/170
Gearbox	automatic
Registration /record No.	WU0720N
VIN / serial number	WBACV41040LE31931
Date of first registration	26-09-2019
Date of next. tech. test	27-12-2026
Year of manufacture	2019
Readout [km]	286 142 (read)
Body color / type of coating	white/UNI

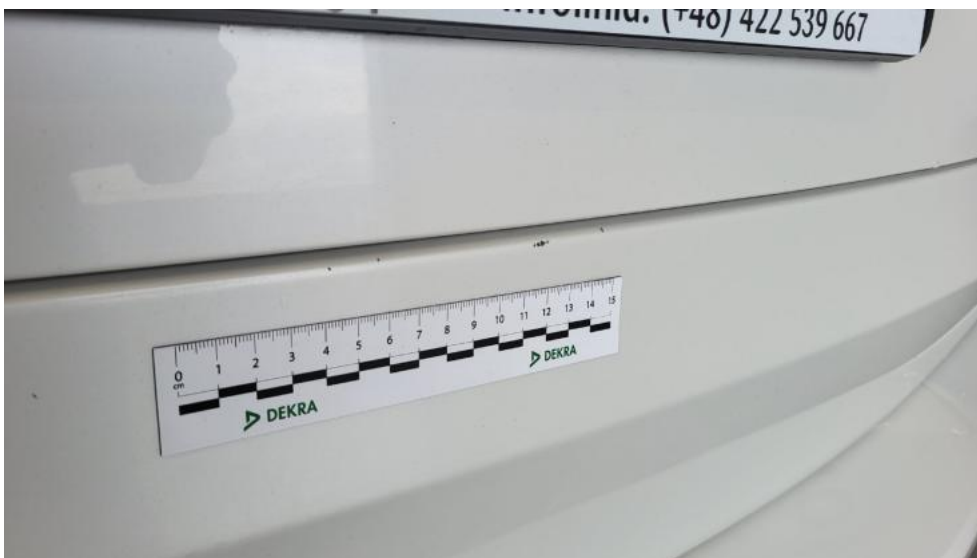
Photo 66.
Pokrywy bagażnika - Rysa/odprysk 1
