Nr zlecenia DEKRA: PKOL(W)/LODZ/55602/26/06/17
Nr zlecenia/szkody: 22/018033
Data zlecenia: 17-06-2026

Grupa obiektów (Eurotax)	samochody osobowe
Kod EC (Eurotax)	0111320
Producent	FORD
Model	Mondeo Hatchback 14-19
Typ/wersja	Mondeo 2.0 TDCi Trend
Rodzaj nadwozia	hatchback
Liczba drzwi/liczba miejsc	5/5
Masa własna [kg]	1613
Dopuszczalna masa całkowita [kg]	2260
Rozstaw osi 1/2	2850
Rodzaj silnika	z zapłonem samoczynnym
Układ oczyszczana spalin	DPF
Pojemność silnika [ccm]	1997
Moc silnika [KM/kW]	150/110
Skrzynia biegów	manualna
Nr rejestracyjny	EL2FL83
VIN	WF0EXXWPCEJU51009
Data 1. rejestracji	29-08-2018
Data nast. bad. techn.	29-08-2023
Rok produkcji	2018
Stan licznika [km]	193 202 (odczytany)
Kolor nadwozia/rodzaj powłoki	grafitowy/2-warstwowy metalizowany

DOKUMENTACJA FOTOGRAFICZNA

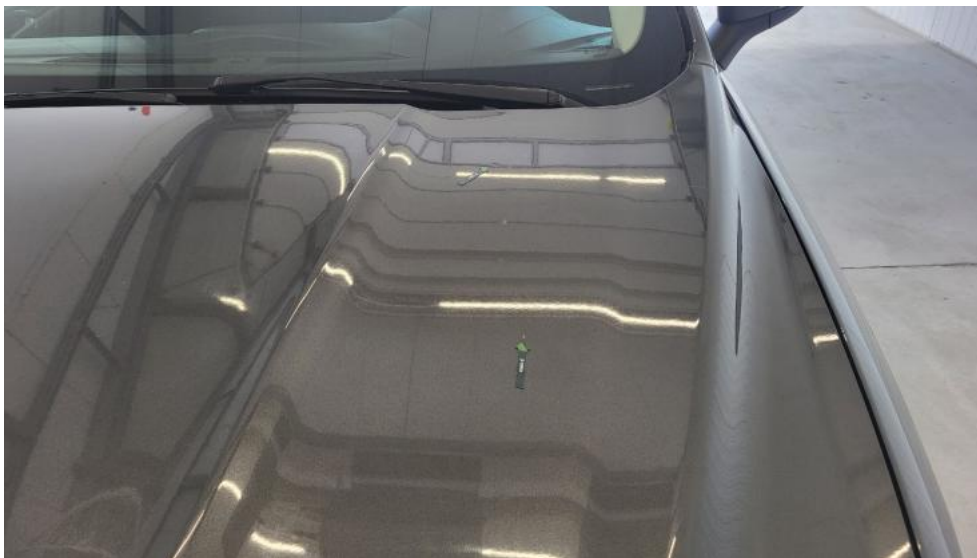
Fot. 43.
Pokrywa komory silnika - Wgniecenie/odkształcenie 1

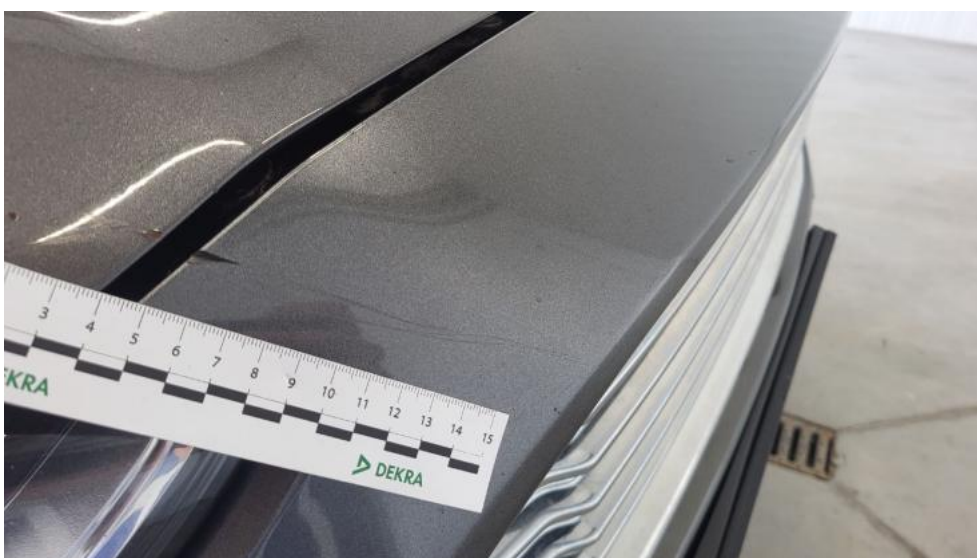
Fot. 46.
Zderzak - Rysa/odprysk 2

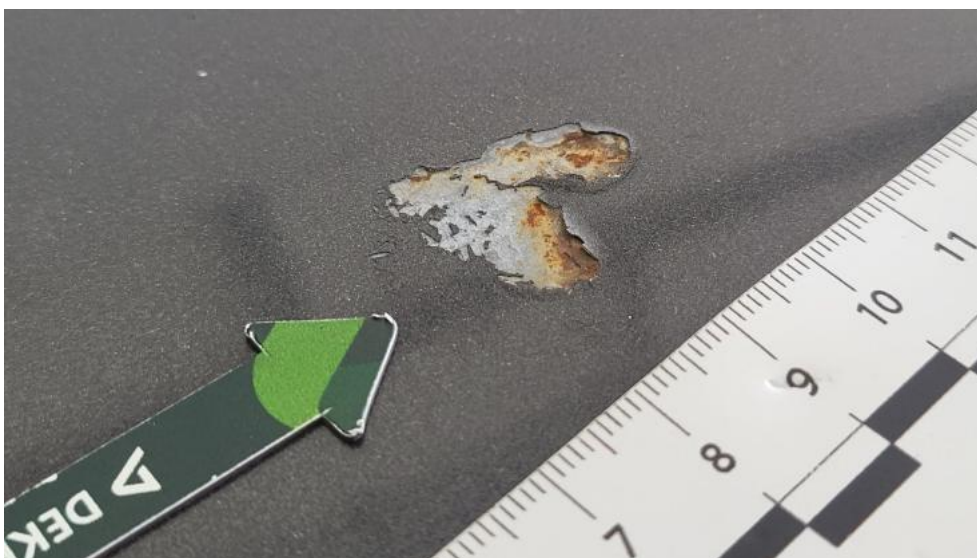
Fot. 74.
Dach - Inne 1
