Nr zlecenia DEKRA: PKOL(W)/LODZ/96859/25/12/09  
Nr zlecenia/szkody: 25/000741  
Data zlecenia: 09-12-2025

**DEKRA Polska - Centrala**  
02-673 Warszawa, ul. Konstruktorska 12A

| Model | Ranger 22- |
| Typ/wersja | Ranger 2.0 EcoBlue Bi-Turbo 4x4 DC Wildtrak aut |

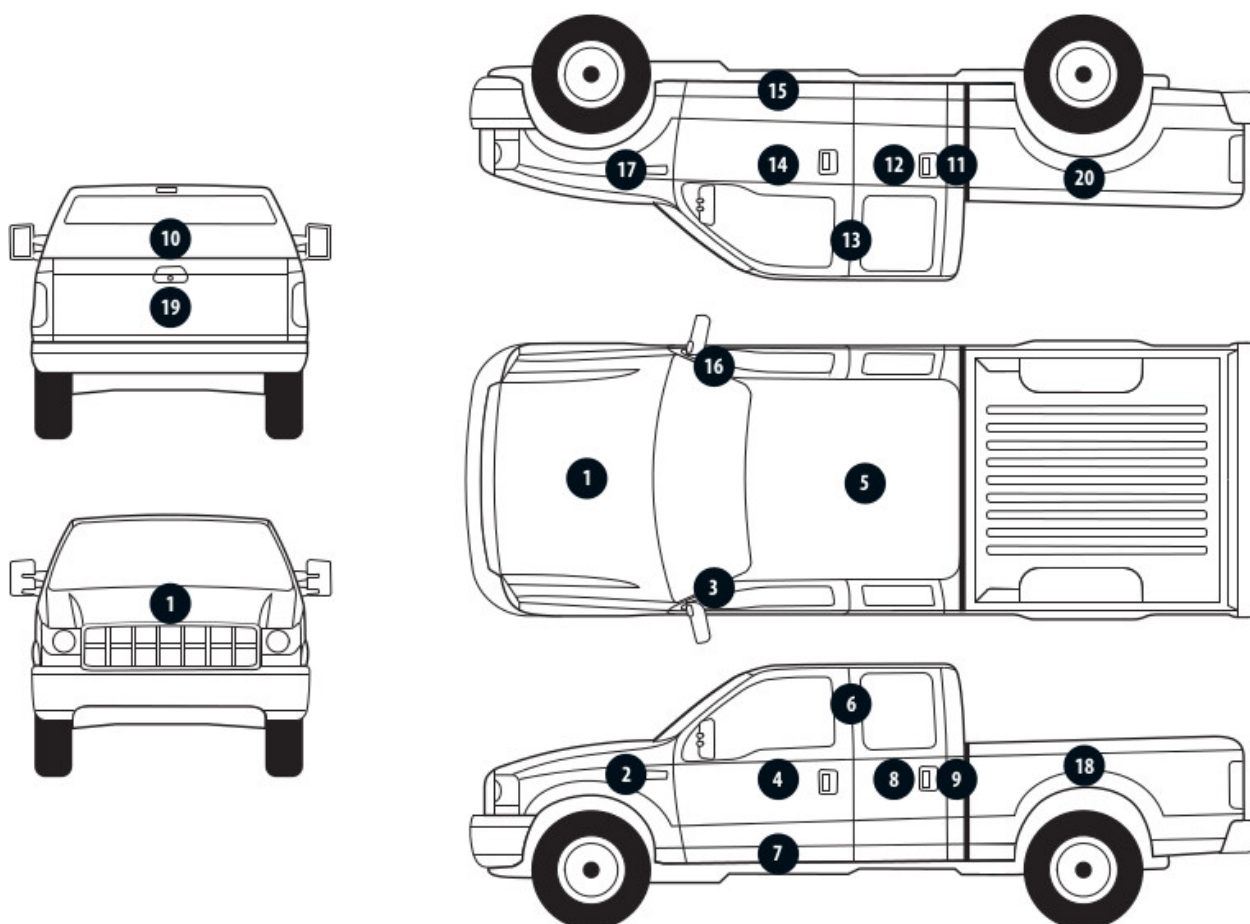
Pomiar grubości powłoki lakierowej poj.

| Nr punktu kontroli | Kontrolowany element | Zmierzony przedział grubości powłoki lakierowej [μm] |
| 1 | Pokrywa przednia | do 150 |
| 2 | Błotnik przedni lewy | do 150 |
| 3 | Słupek przedni lewy | do 150 |
| 4 | Drzwi przednie lewe | do 150 |
| 5 | Dach | do 150 |
| 6 | Słupek środkowy lewy | do 150 |
| 7 | Próg lewy | do 150 |
| 8 | Drzwi tylne lewe | do 150 |
| 9 | Ściana boczna lewa | do 150 |
| 10 | Ściana tylna | do 150 |
| 11 | Ściana boczna prawa | do 150 |
| 12 | Drzwi tylne prawe | do 150 |
| 13 | Słupek środkowy prawy | do 150 |
| 14 | Drzwi przednie prawe | do 150 |
| 15 | Próg prawy | do 150 |
| 16 | Słupek przedni prawy | do 150 |
| 17 | Błotnik przedni prawy | do 150 |
