Nr zlecenia DEKRA: PKOL(W)/LODZ/69559/24/09/09
Nr zlecenia/szkody: 22/023769
Data zlecenia: 09-09-2024

| Producent | BMW |
| Model | Seria 7 [G11, G12] 15-19 |
| Typ/wersja | 750d xDrive |

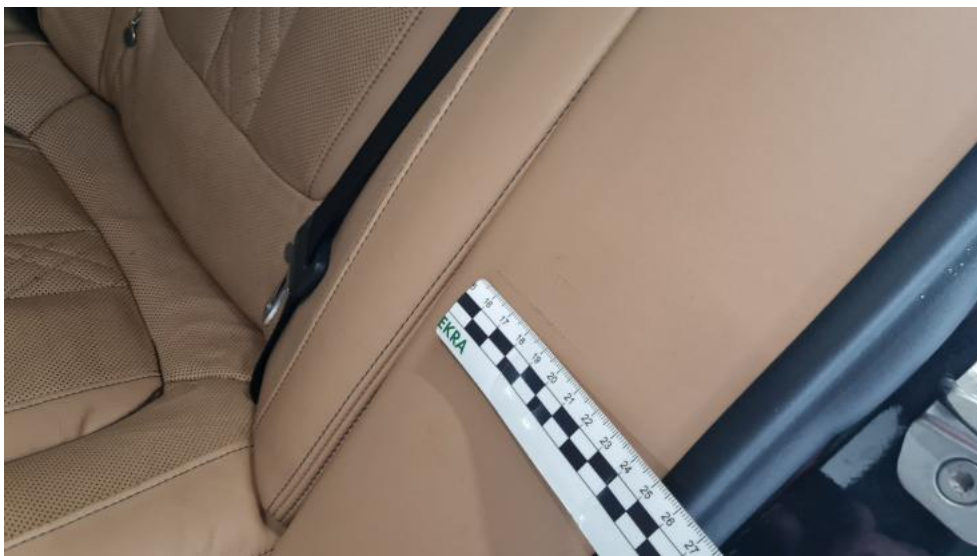
Fot. 79.
Wykładzina(y) słupka tylnego L - Rysa/odprysk 1
