Nr zlecenia DEKRA: PKOL(W)/LODZ/16571/26/02/23  
Nr zlecenia/szkody: 22/036145  
Data zlecenia: 23-02-2026

| Producent | DACIA |
| Typ/wersja | Spring 27.4kWh Comfort Plus |
| Nr rejestracyjny | WU5071P |

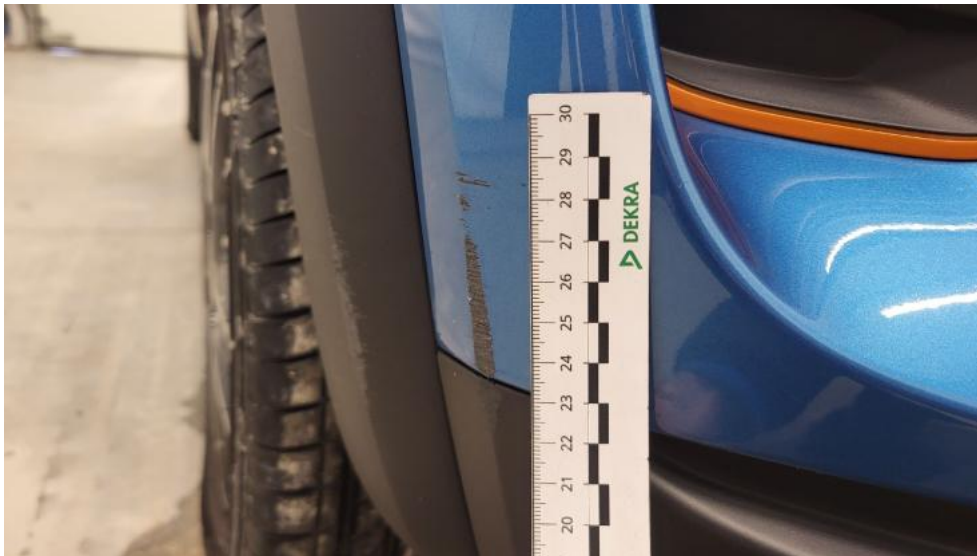
**Fot. 49.**  
Zderzak() - Rysa/odprysk 3
