DEKRA's commission No. : PKOL(W)/LODZ/17787/26/02/26
 commission/ damage No. : PS22/04258
 Date of commission: 26-02-2026

Vehicle data

Measurement of thickness of the vehicle lacquer coating

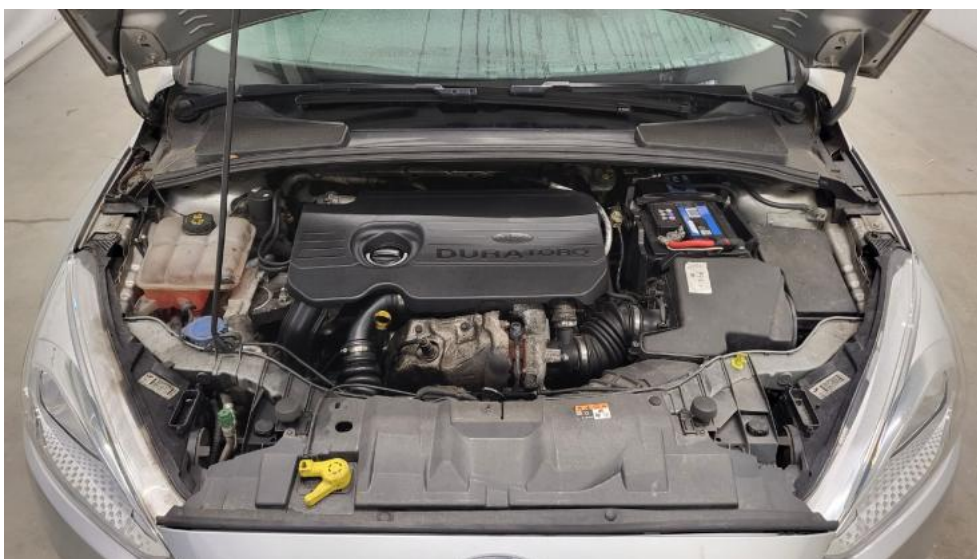
Photo 21.
Komora silnika

Rysy na samochodzie. Widoczne ślady wycieków. Informacja niski poziom płynu hamulcowego, natychmiast serwis. Informacja konieczna wymiana oleju silnika. Aktywna kontrolka ciśnienia w kołach. Brak dywaników z tyłu. Widoczne wady lakiernicze. Niestandardowe skok pedału sprzęgła, do weryfikacji serwisowej. Pojazd uszkodzony przodem. Nietypowe odgłosy z przodu pojazdu podczas skręcania. W komorze silnika widoczne ślady oleju.

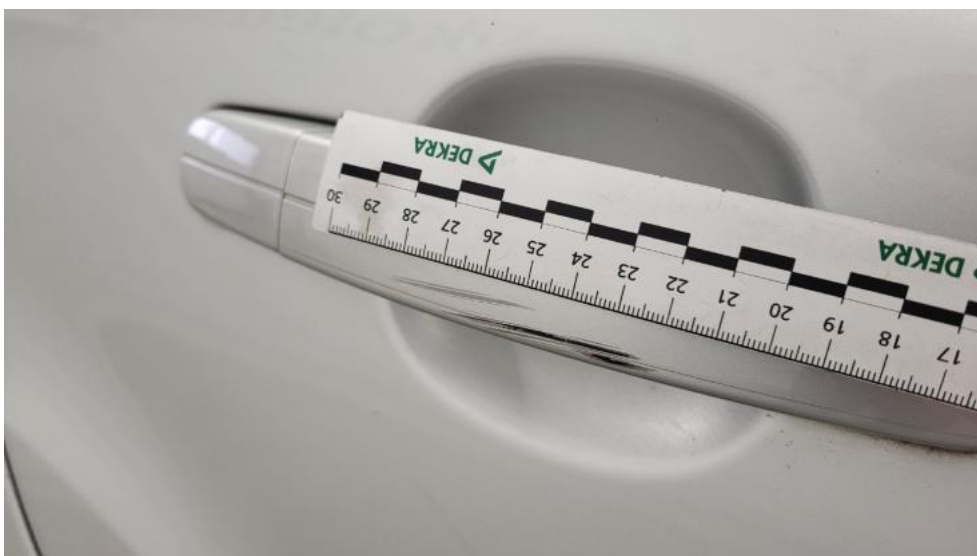
Photo 78.
Klamka drzwi tyl P - Rysa/odprysk 1

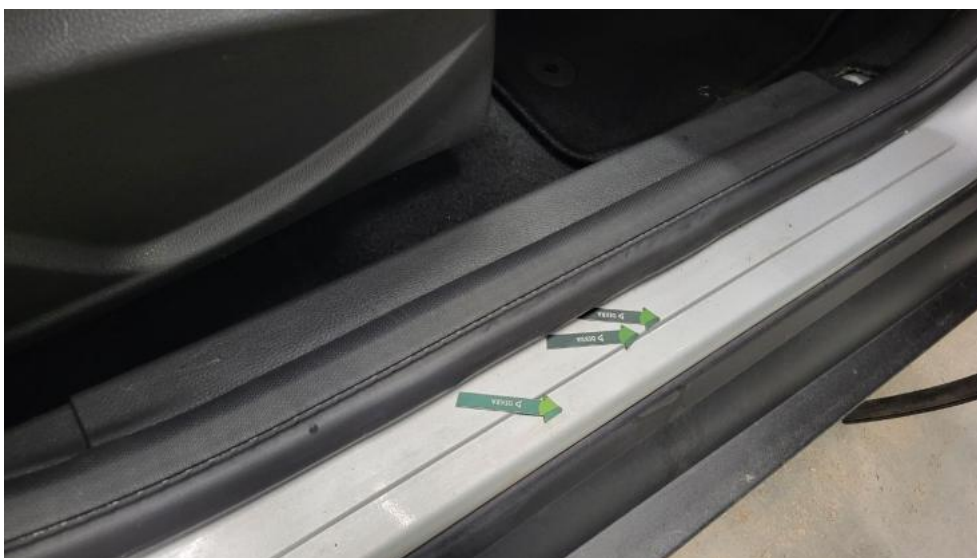
Photo 80.
Próg P - Wgniecenie/odkształcenie 1

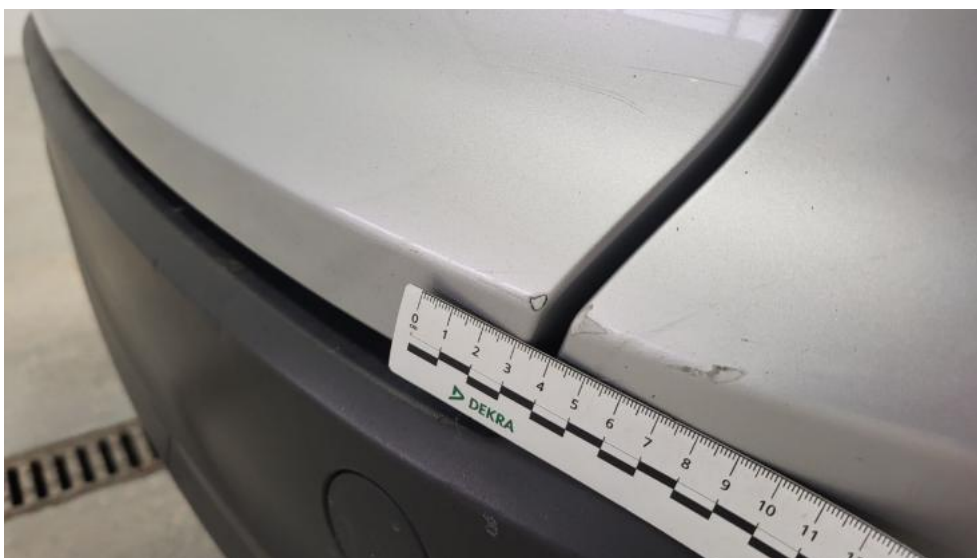
Photo 88.
Pokrywy bagażnika - Rysa/odprysk 1

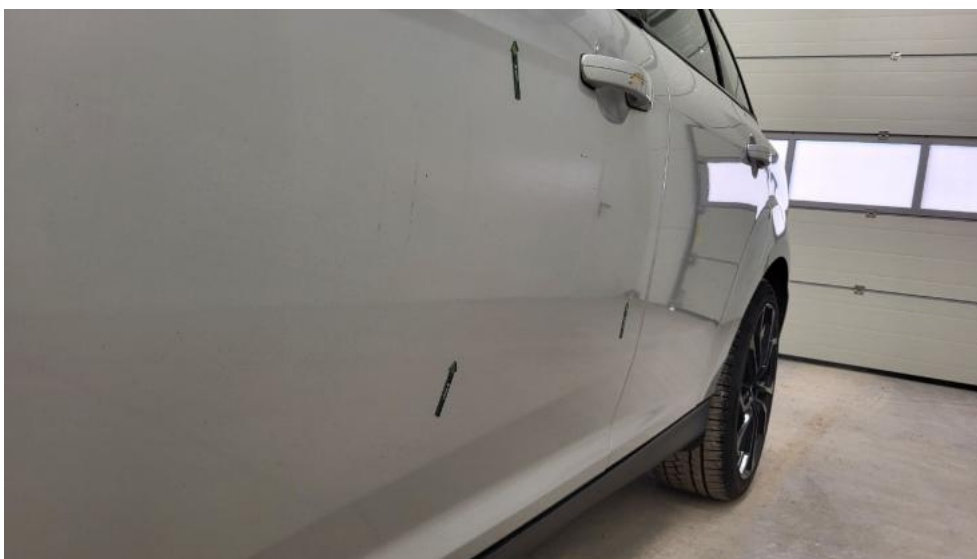
Photo 99.
Drzwi przed L - Wgniecenie/odkształcenie 1

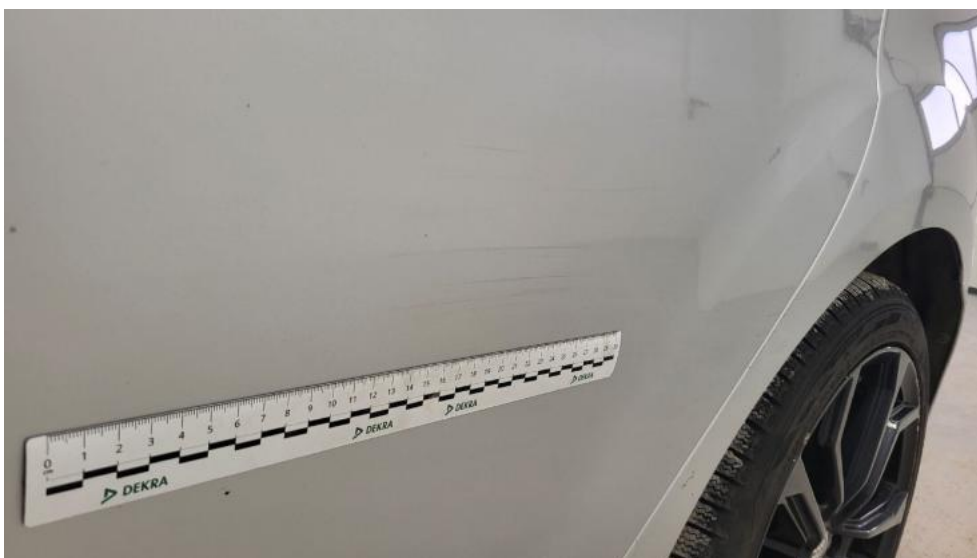
Photo 100.
Drzwi tylne L - Rysa/odprysk 1

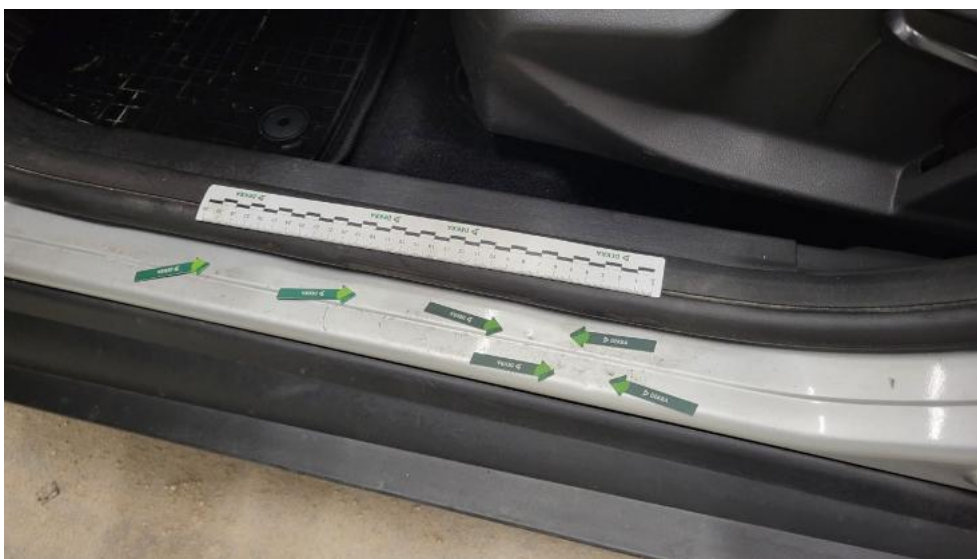
Photo 105.
Próg L - Wgniecenie/odkształcenie 1

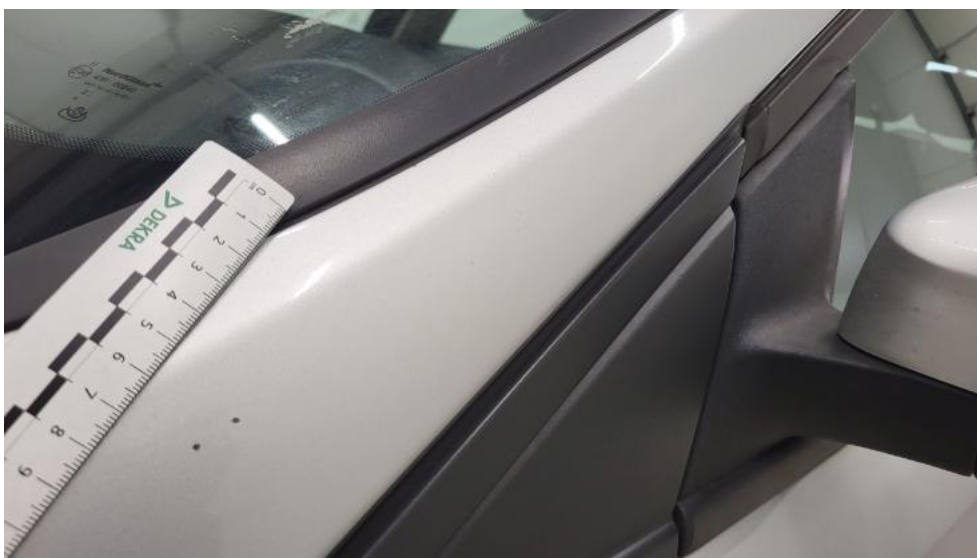
Photo 106.
Słupek przedni L - Rysa/odprysk 1

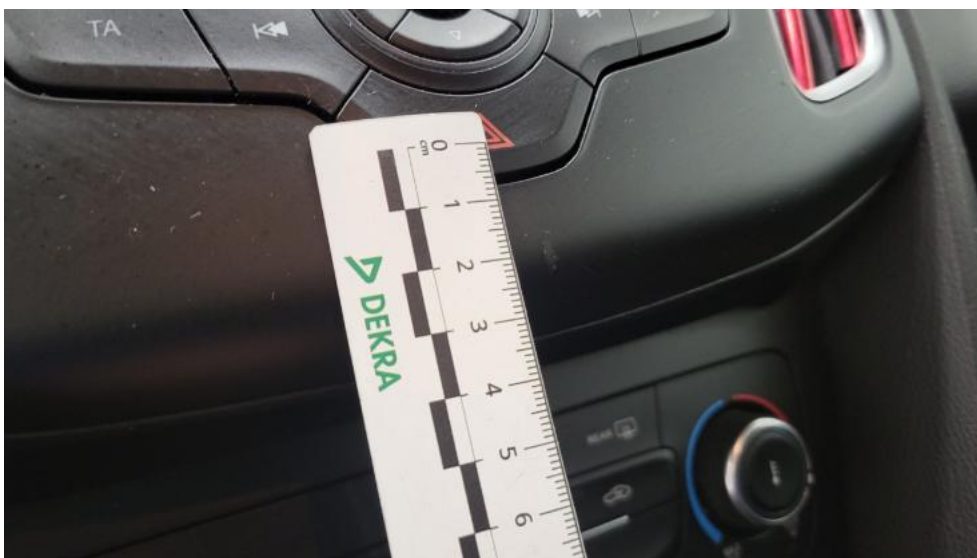
Photo 114.
Konsola środkowa - Rysa/odprysk 1

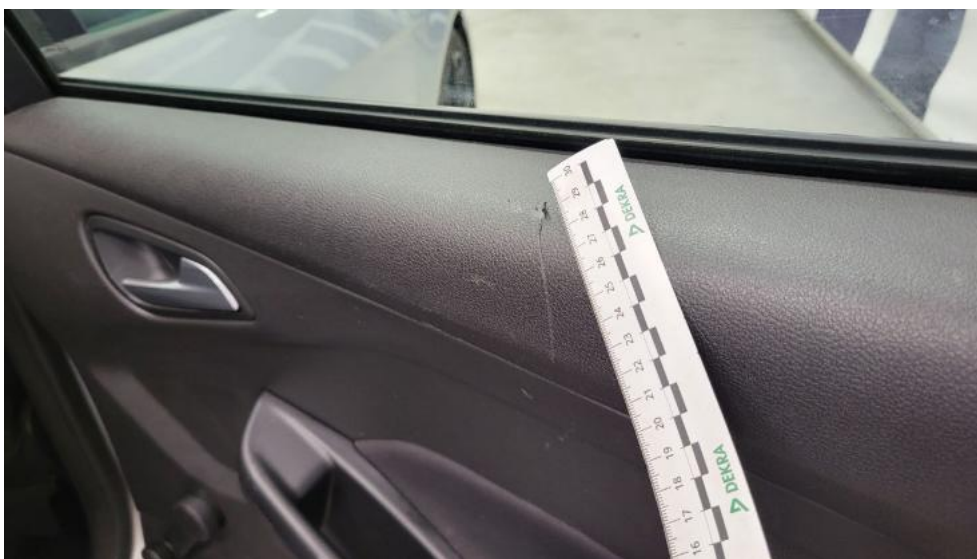
Photo 121.
Tapicerka drzwi tylnych P - Rysa/odprysk 1

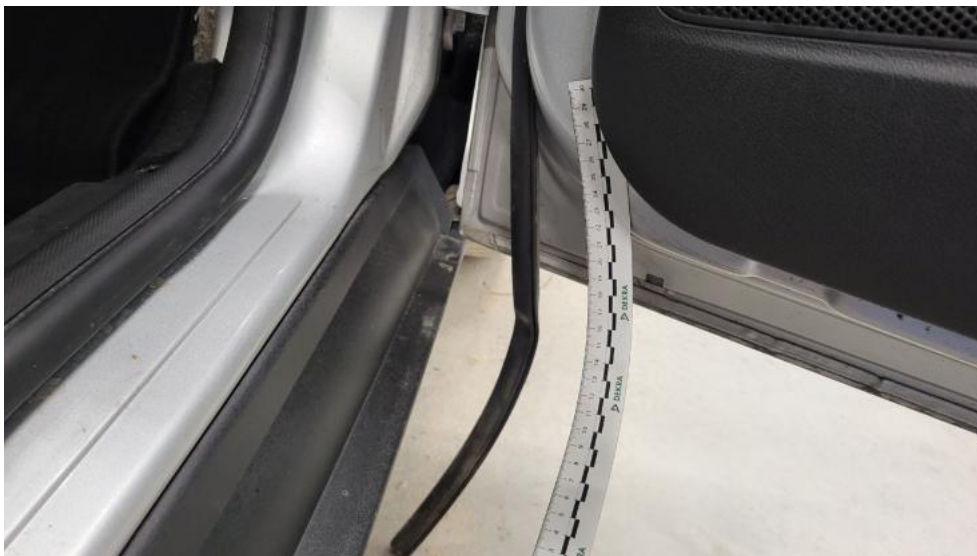
Photo 123.

Uszczelka drzwi przednich P - Inne 1
