Nr zlecenia DEKRA: PKOL(W)/LODZ/67390/24/09/02
Nr zlecenia/szkody: 02359/LF/20
Data zlecenia: 02-09-2024

Dane pojazdu

Grupa obiektów (Eurotax)	samochody osobowe
Kod EC (Eurotax)	0114897
Producent	BMW
Model	Seria 7 [G11, G12] 15-19
Typ/wersja	750i xDrive
Rodzaj nadwozia	sedan
Liczba drzwi/liczba miejsc	4/5
Masa własna [kg]	1870
Dopuszczalna masa całkowita [kg]	2575
Rozstaw osi 1/2	3070
Rodzaj silnika	z zapłonem iskrowym
Układ oczyszczana spalin	katalizator trójdrożny
Pojemność silnika [ccm]	4395
Moc silnika [KM/kW]	450/330
Skrzynia biegów	automatyczna 8-biegowa
Nr rejestracyjny	GD777VT
VIN	WBA7B01070GD54869
Data 1. rejestracji	30-12-2015
Data nast. bad. techn.	19-10-2024
Rok produkcji	2015 (rok produkcji został zweryfikowany z zewnętrzną bazą danych)
Stan licznika [km]	159 472 (odczytany)
Kolor nadwozia/rodzaj powłoki	czarny/METALIK

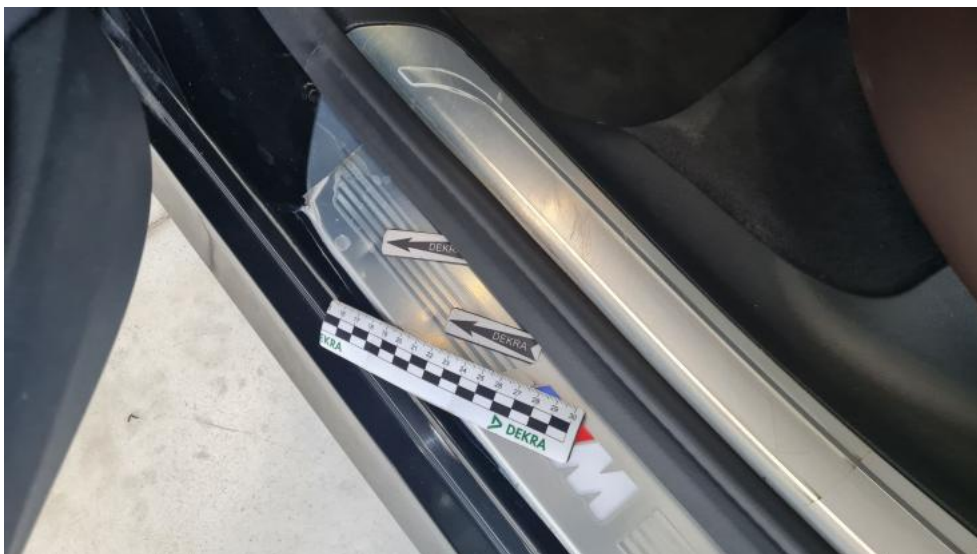
Fot. 67.
Próg L - Wgniecenie/odkształcenie 1

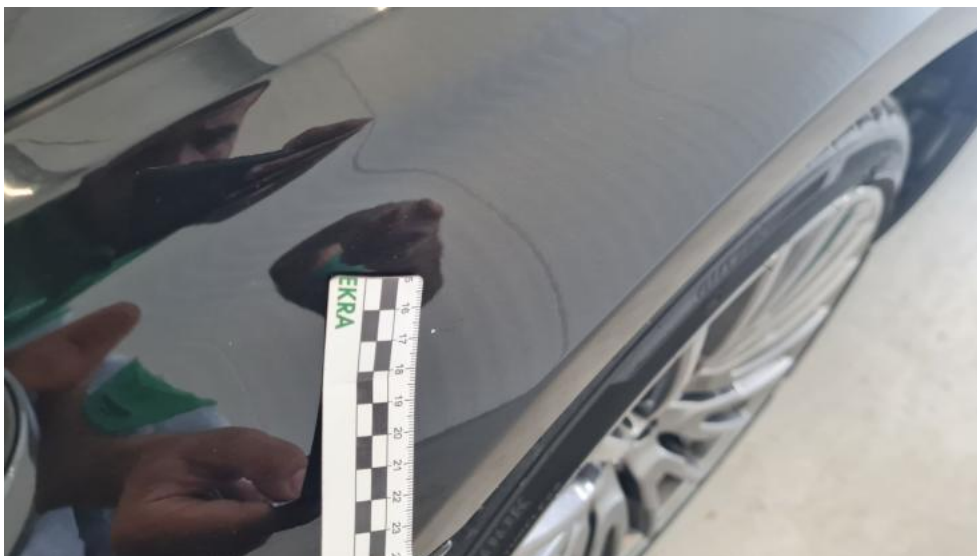
Fot. 69.
Błotnik przedni L - Rysa/odprysk 1
