Nr zlecenia DEKRA: PKOL(W)/LODZ/12684/25/02/19
Nr zlecenia/szkody: 20/050074
Data zlecenia: 19-02-2025

Grupa obiektów (Eurotax)	samochody osobowe
Kod EC (Eurotax)	0116850
Producent	JAGUAR
Model	XF 15-20
Typ/wersja	XF 2.0 i4D R-Sport aut
Rodzaj nadwozia	sedan
Liczba drzwi/liczba miejsc	4/5
Masa własna [kg]	1734
Dopuszczalna masa całkowita [kg]	2250
Rozstaw osi 1/2	2960
Rodzaj silnika	z zapłonem samoczynnym
Układ oczyszczana spalin	DPF
Pojemność silnika [ccm]	1999
Moc silnika [KM/kW]	180/132
Skrzynia biegów	automatyczna 8-biegowa
Nr rejestracyjny	WZ417GA
VIN	SAJBB4BN3KCY75904
Data 1. rejestracji	14-03-2019
Data nast. bad. techn.	04-01-2026
Rok produkcji	2019
Stan licznika [km]	100 651 (odczytany)
Kolor nadwozia/rodzaj powłoki	czarny/METALIK

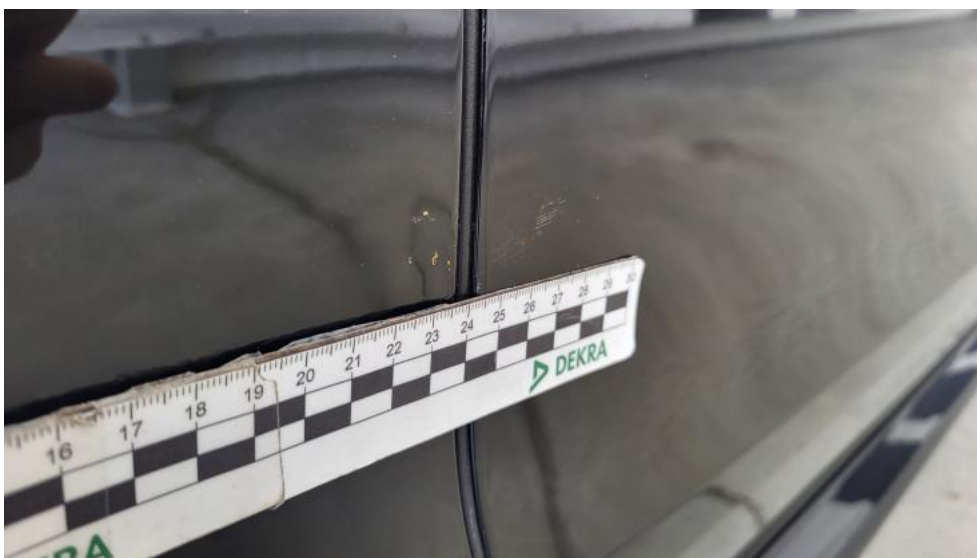
Fot. 54.
Drzwi tylne P - Rysa/odprysk 1

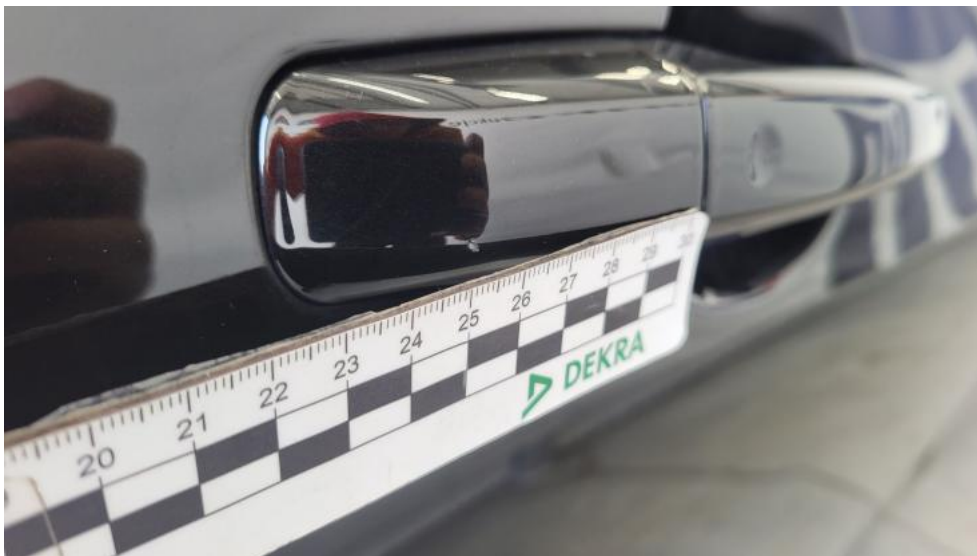
Fot. 57.
Klamka drzwi tyl P - Rysa/odprysk 1

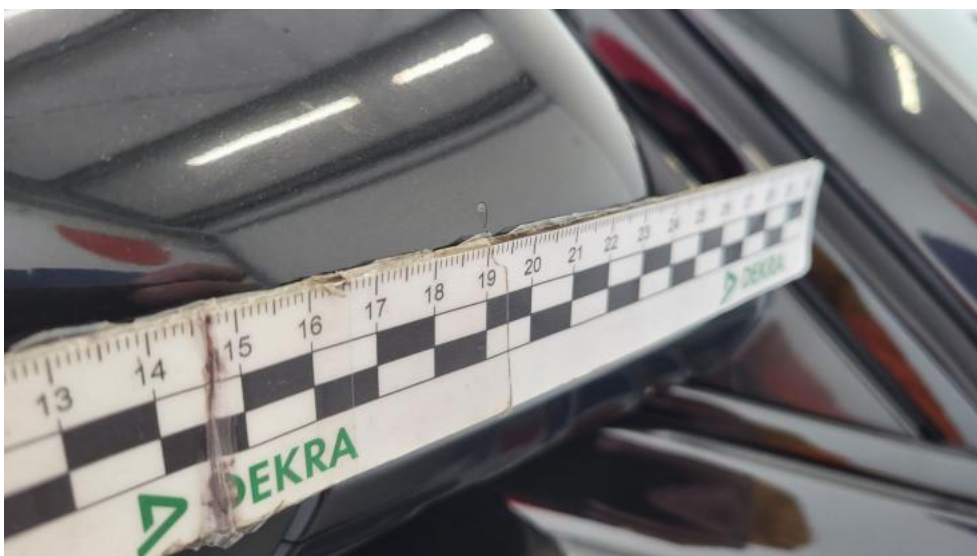
Fot. 58.
Lusterko zew P - Rysa/odprysk 1

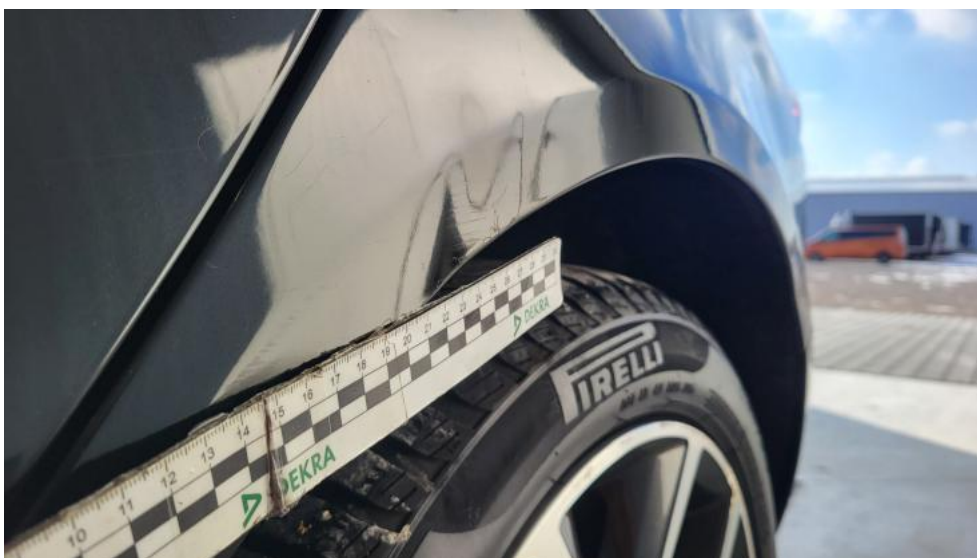
Fot. 74.
Błotnik tylny L / Ściana boczna L - Wgniecenie/odkształcenie 2

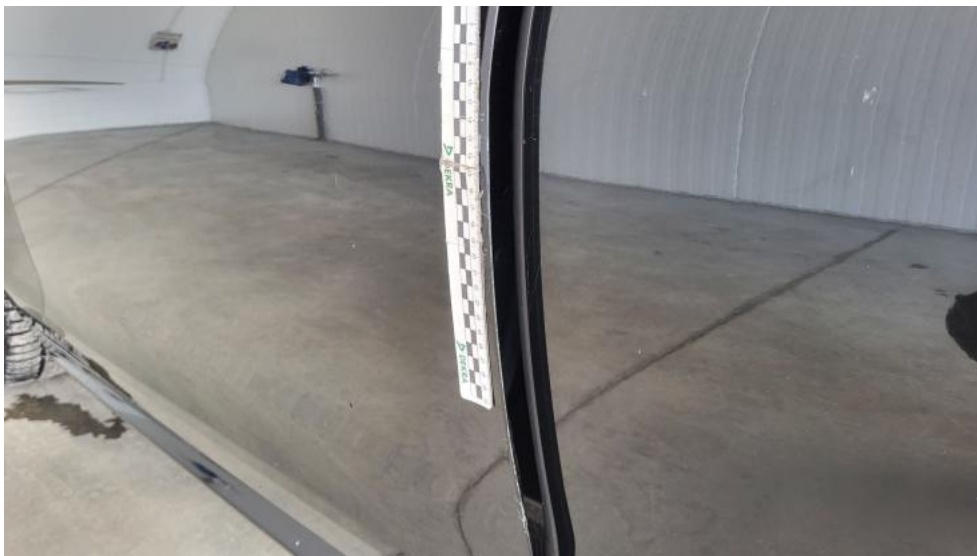
Fot. 77.
Drzwi przed L - Rysa/odprysk 1

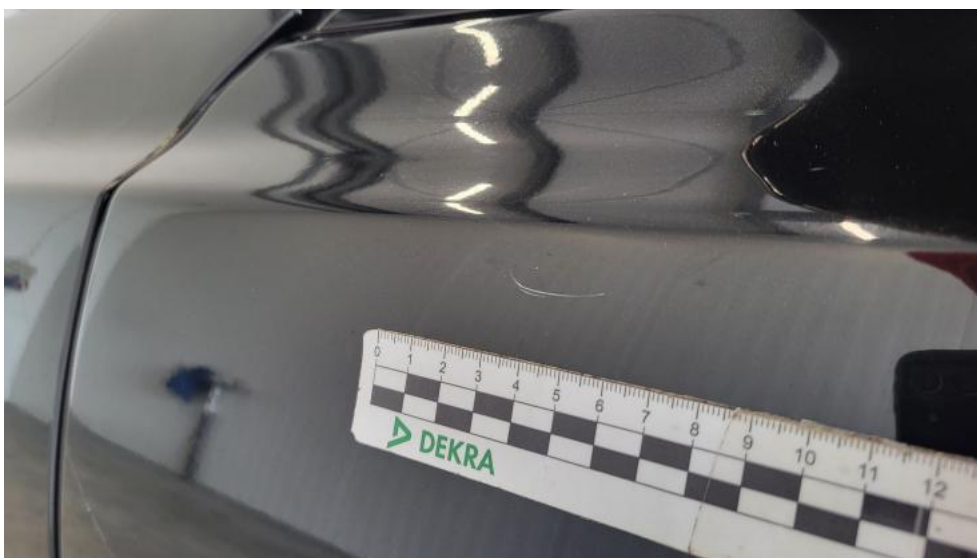
Fot. 78.
Drzwi przed L - Rysa/odprysk 2

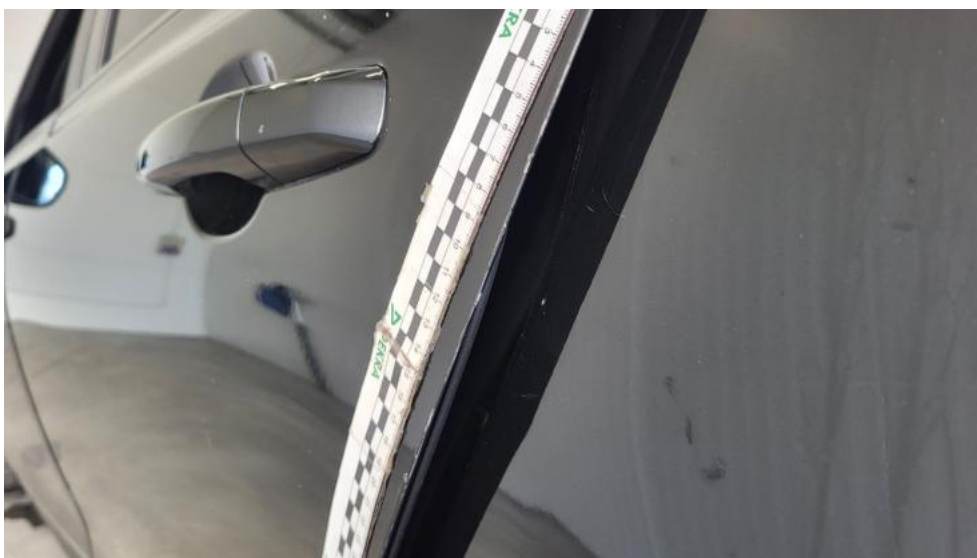
Fot. 80.
Drzwi tylne L - Rysa/odprysk 1

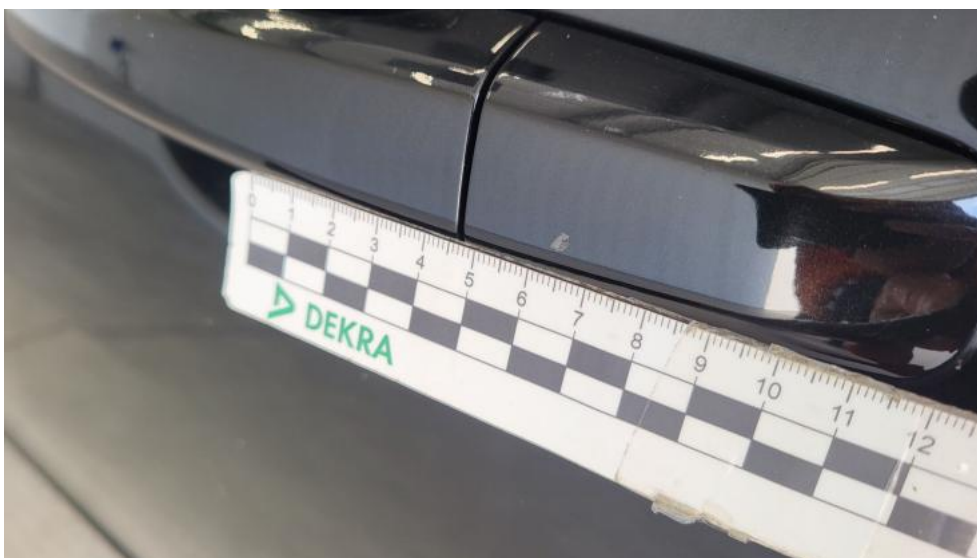
Fot. 84.
Klamka drzwi tyl L - Rysa/odprysk 1
