Nr zlecenia DEKRA: PKOL(W)/LODZ/77086/26/08/18  
Nr zlecenia/szkody: 21/044118  
Data zlecenia: 18-08-2026

**Dane pojazdu**

| Producent | OPEL |
| Model | Corsa F Hatchback 19-23 |

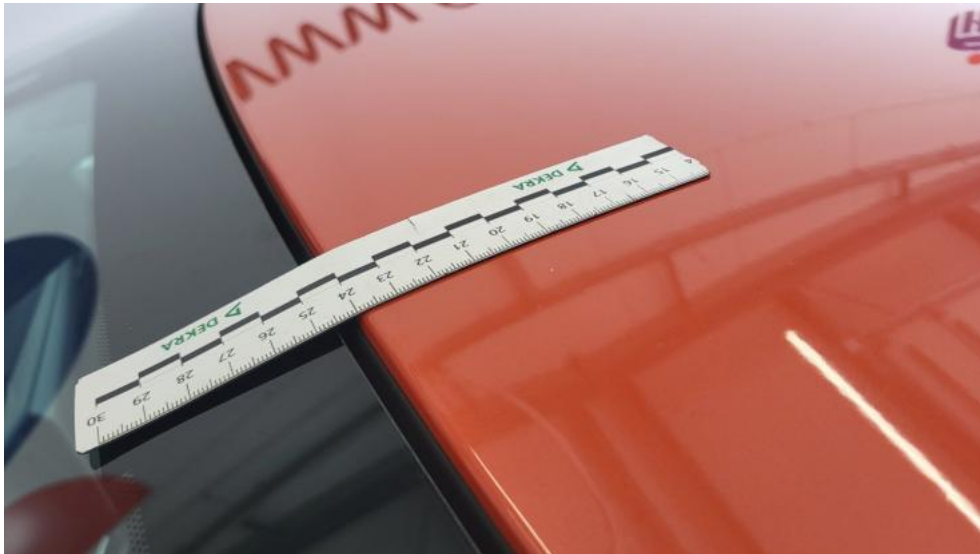
**Fot. 63.**  
Dach - Rysa/odprysk 1

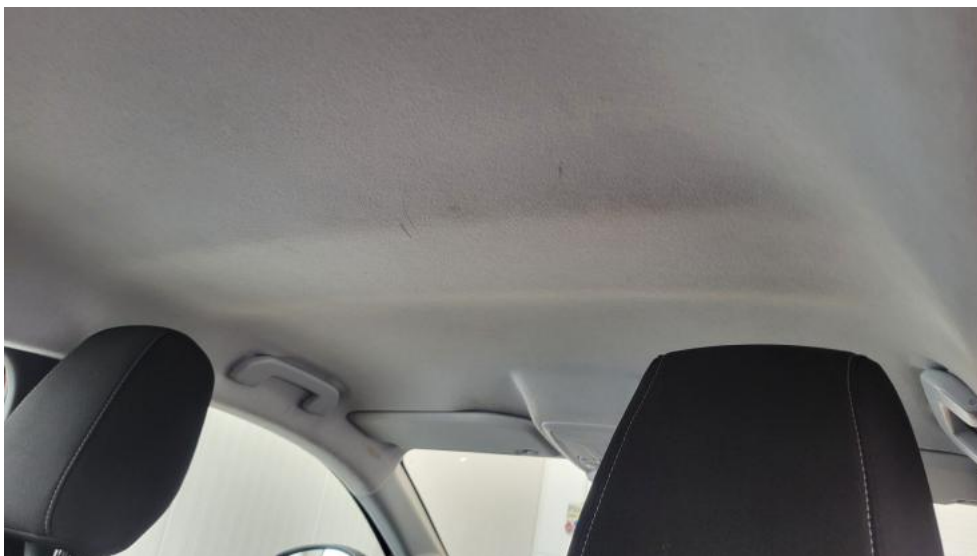
**Fot. 81.**  
Podsufitka - Inne 1
