DEKRA's commission No. : PKOL(W)/LODZ/51543/26/06/03
 commission/ damage No. : PS23/02507
 Date of commission: 03-06-2026

Vehicle data

Group of objects (Eurotax)	cars
EC code (Eurotax)	0139159
Manufacturer	AUDI
Model	A4 Avant [8W] 19-24
Type / version	A4 40 TFSI mHEV Advanced S tronic
Body type	KOM
Number of doors / seats	5/5
Curb weight [kg]	1593
Gross vehicle weight [kg]	2115
Wheelbase 1/2	2820
Engine type	spark ignition
Pollution reduction system	GPF
Engine capacity [ccm]	1984
Engine Power [hp/kW]	190/140
Gearbox	automatic
Registration /record No.	KK92590
VIN / serial number	WAUZZZF41LA051949
Date of first registration	21-02-2020
Date of next. tech. test	07-08-2026
Year of manufacture	2020 (year has been verified with the manufacturer's base)
Readout [km]	153 271 (read)
Body color / type of coating	white/UNI

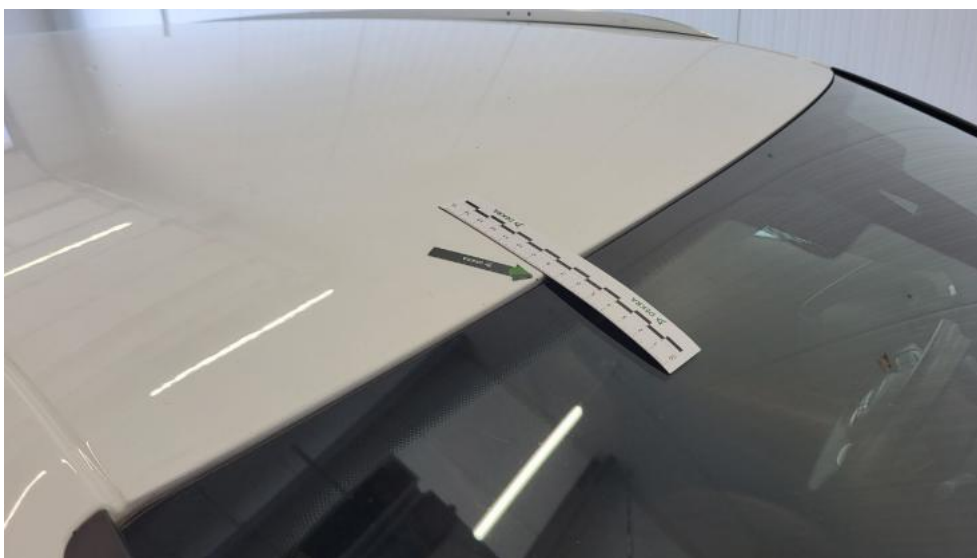
Photo 60.
Dach - zdjęcie poglądowe 1
