Nr zlecenia DEKRA: PKOL(W)/LODZ/86261/26/09/14  
Nr zlecenia/szkody: 21/057542  
Data zlecenia: 14-09-2026

**DEKRA Polska - Centrala**  
02-673 Warszawa, ul. Konstruktorska 12A

| Model | Sorento 20-24 |
| Typ/wersja | Sorento 2.2 CRDi XL 4WD DCT 7os. |

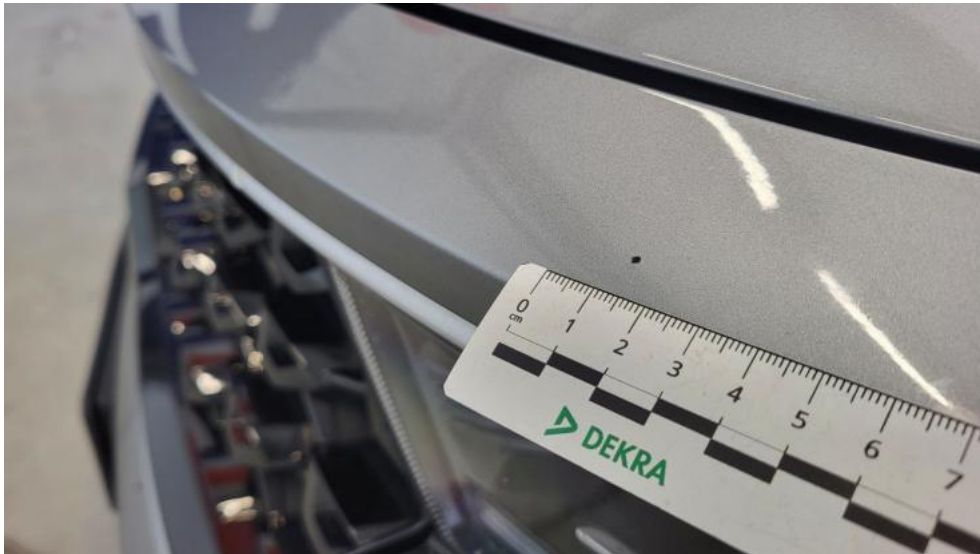
**Fot. 47.**  
Zderzak przedni cz górna - Rysa/odprysk 1

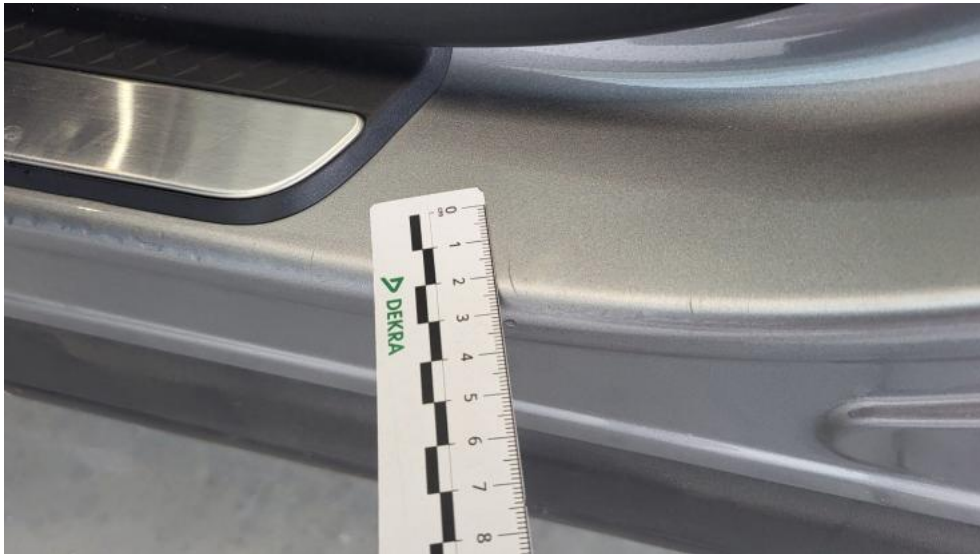
**Fot. 77.**  
Próg L - Rysa/odprysk 1

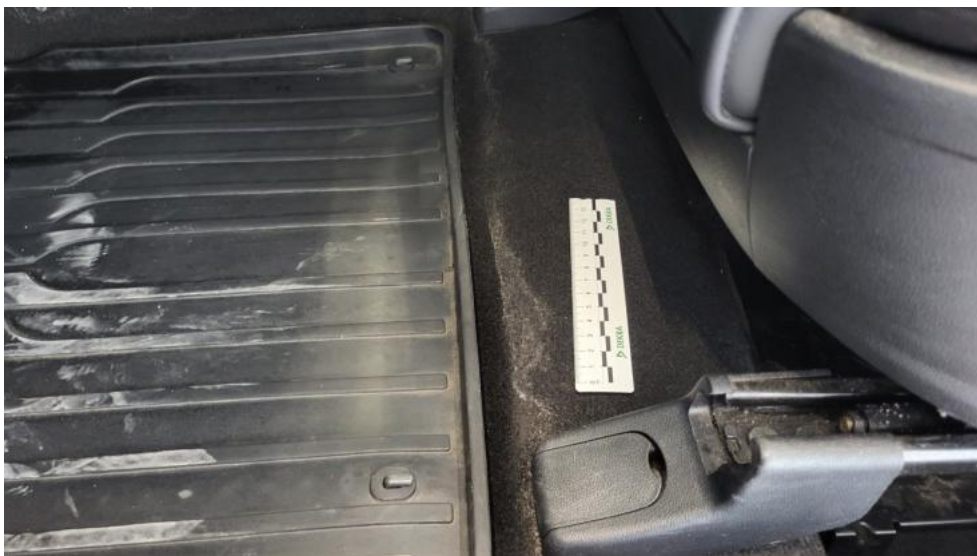
**Fot. 89.**  
Wykładzina podłogi - Inne 1
