Nr zlecenia DEKRA: PKOL(W)/LODZ/53024/26/06/09
Nr zlecenia/szkody: 21/051226
Data zlecenia: 09-06-2026

| Producent | BMW |
| Model | X5 [G05] 18-23 |
| Nr rejestracyjny | WU0720N |

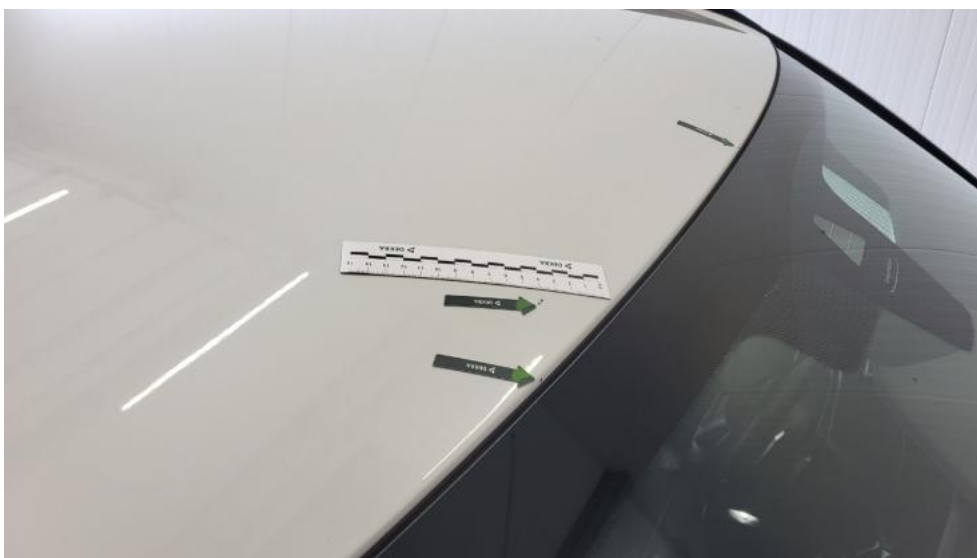
Fot. 68.
Dach - zdjęcie poglądowe 1

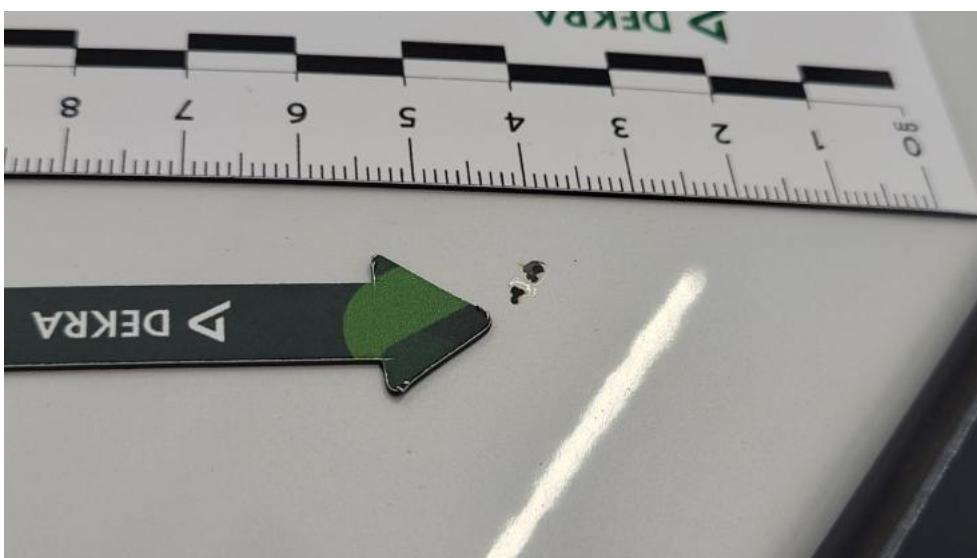
Fot. 70.
Dach - Inne 1

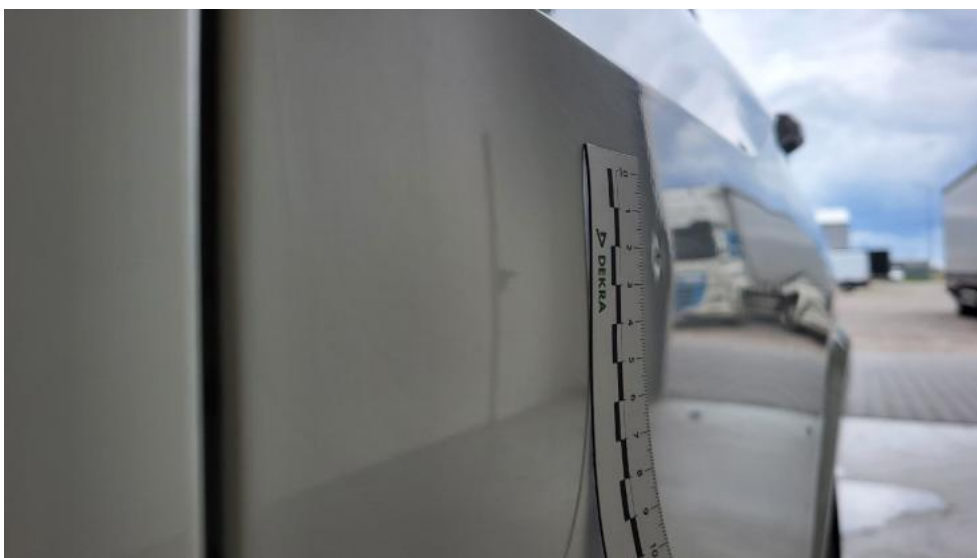
Fot. 78.
Drzwi tylne L - Wgniecenie/odkształcenie 1
