DEKRA's commission No. : PKOL(W)/LODZ/37487/26/04/29
 commission/ damage No. : 23/001595
 Date of commission: 29-04-2026

Vehicle data

Group of objects (Eurotax)	jeeps
EC code (Eurotax)	112591
Manufacturer	LAND ROVER
Model	Discovery Sport 15-19
Type / version	Discovery Sport 2.0 TD4 SE aut
Body type	KOM
Number of doors / seats	5/5
Curb weight [kg]	1943
Gross vehicle weight [kg]	2505
Wheelbase 1/2	2741
Engine type	Automatic ignition
Engine capacity [ccm]	1999
Engine Power [hp/kW]	180/132
Gearbox	automatic
Registration /record No.	WU4613P
VIN / serial number	SALCA2BNXKH778933
Date of first registration	27-08-2019
Date of next. tech. test	20-01-2027
Year of manufacture	2018 (year has been verified with the manufacturer's base)
Readout [km]	108 173 (read)
Body color / type of coating	granatowy/2-warstwowy metalik

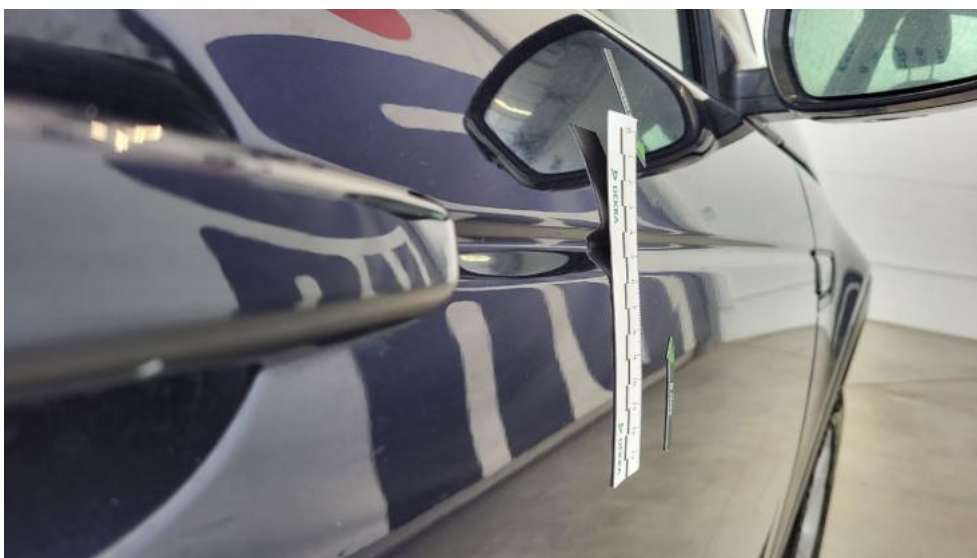
Photo 52.
Drzwi przednie P - Wgniecenie/odkształcenie 1

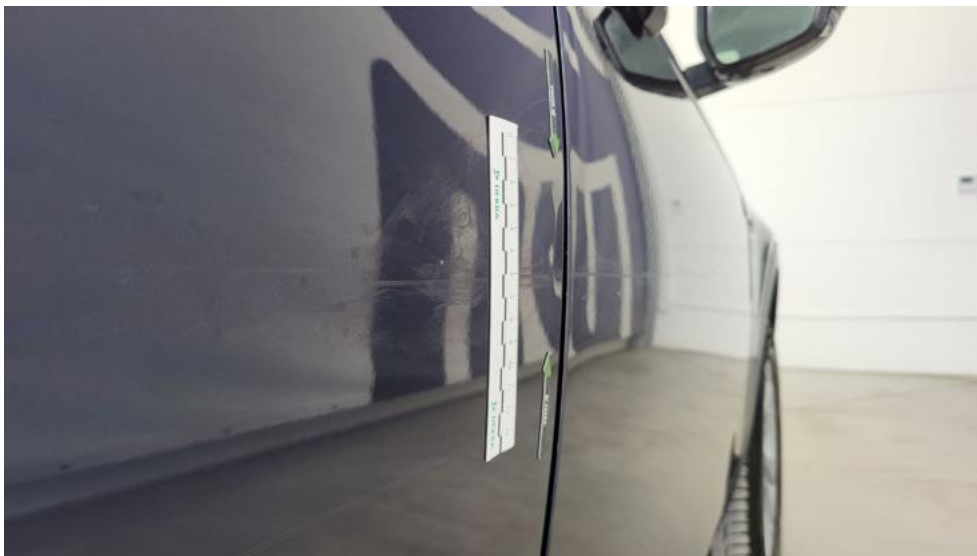
Photo 55.
Drzwi tylne P - Wgniecenie/odkształcenie 1

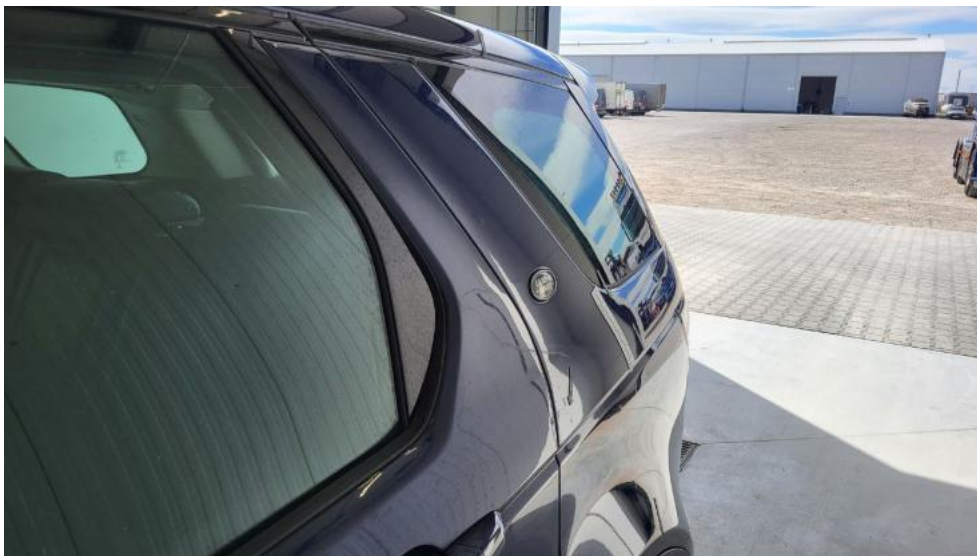
Photo 71.
Błotnik tylny L / Ściana boczna L - Wgniecenie/odkształcenie 1

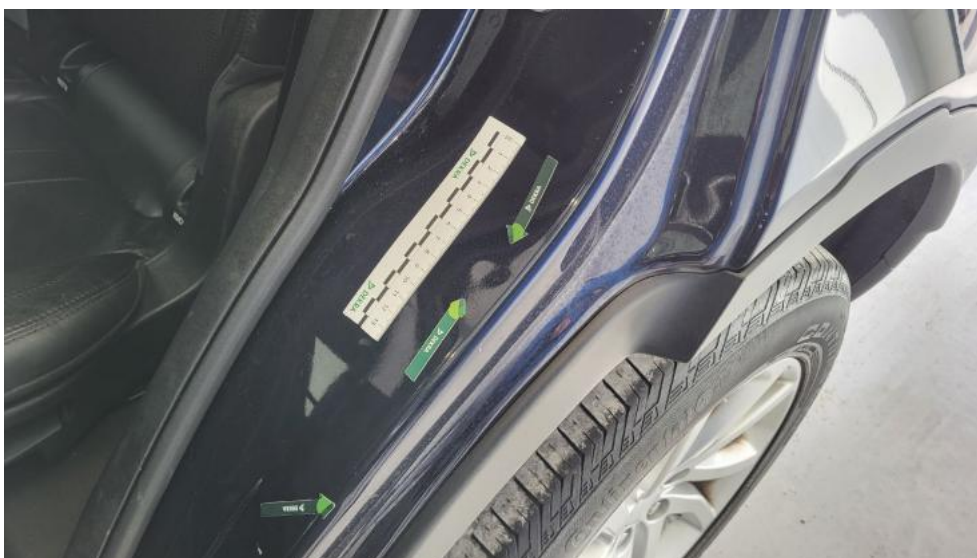
Photo 72.
Błotnik tylny L / Ściana boczna L - Wgniecenie/odkształcenie 2
