Nr zlecenia DEKRA: PKOL(W)/LODZ/17787/26/02/26
Nr zlecenia/szkody: PS22/04258
Data zlecenia: 26-02-2026

Grupa obiektów (Eurotax)	samochody osobowe
Kod EC (Eurotax)	0117349
Producent	FORD
Model	Focus Kombi 14-18
Typ/wersja	Focus 1.5 TDCi Trend
Rodzaj nadwozia	KOM
Liczba drzwi/liczba miejsc	5/5
Masa własna [kg]	1293
Dopuszczalna masa całkowita [kg]	1900
Rozstaw osi 1/2	2650
Rodzaj silnika	z zapłonem samoczynnym
Układ oczyszczana spalin	DPF
Pojemność silnika [ccm]	1498
Moc silnika [KM/kW]	120/88
Skrzynia biegów	manualna 6-biegowa
Nr rejestracyjny	DW8UN96
VIN	WF06XXGCC6HD54402
Data 1. rejestracji	10-08-2018
Data nast. bad. techn.	19-04-2026
Rok produkcji	2017 (rok produkcji został zweryfikowany z zewnętrzną bazą danych)
Stan licznika [km]	146 303 (odczytany)
Kolor nadwozia/rodzaj powłoki	srebrny/2-warstwowy metalizowany

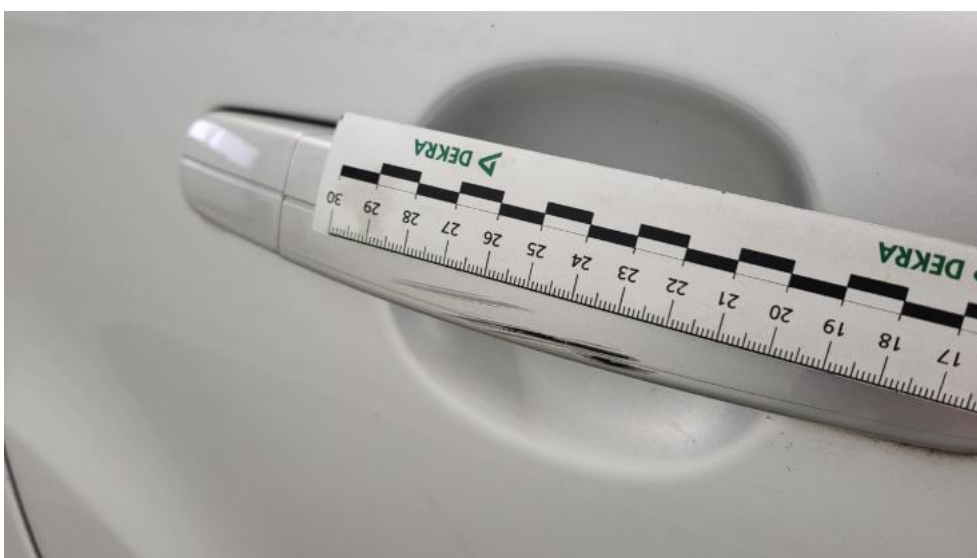
Fot. 78.
Klamka drzwi tyl P - Rysa/odprysk 1

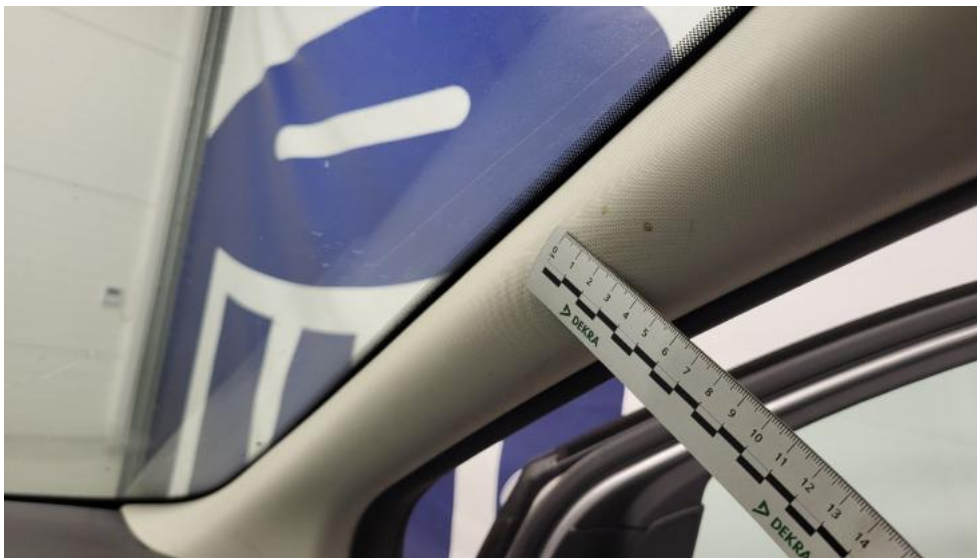
Fot. 131.
Wykładzina(y) słupka przedniego P - Inne 1
